LAUDO DE AVALIAÇÃO

Nº 0198 / 2024

Av. Grupo Bandeirante, 400 e Rua Ricardo Peagno, 251

A presente avaliação refere-se a uma indústria - Eldorado Indústrias Plásticas.

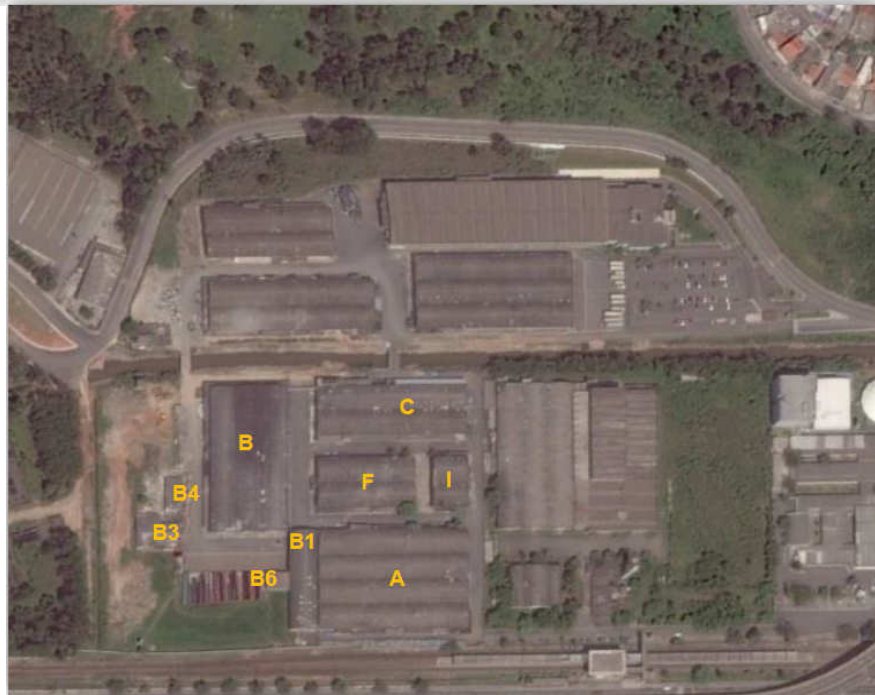
ANEXO III - Implantação Módulo III - Av. Grupo Bandeirante, 400

Módulo III com acesso pela Av. Grupo Bandeirante, 400 possuindo 9 galpões (A, B, C, F, J, B1, B3, B4 e B6):

- Galpão A: galpão de uso geral com três módulos em arco, concreto aparente, encerrando uma área edificada de 7.944,80m².
- Galpão B: galpão de uso geral com três módulos em arco, concreto aparente, encerrando uma área edificada de 6.430m².

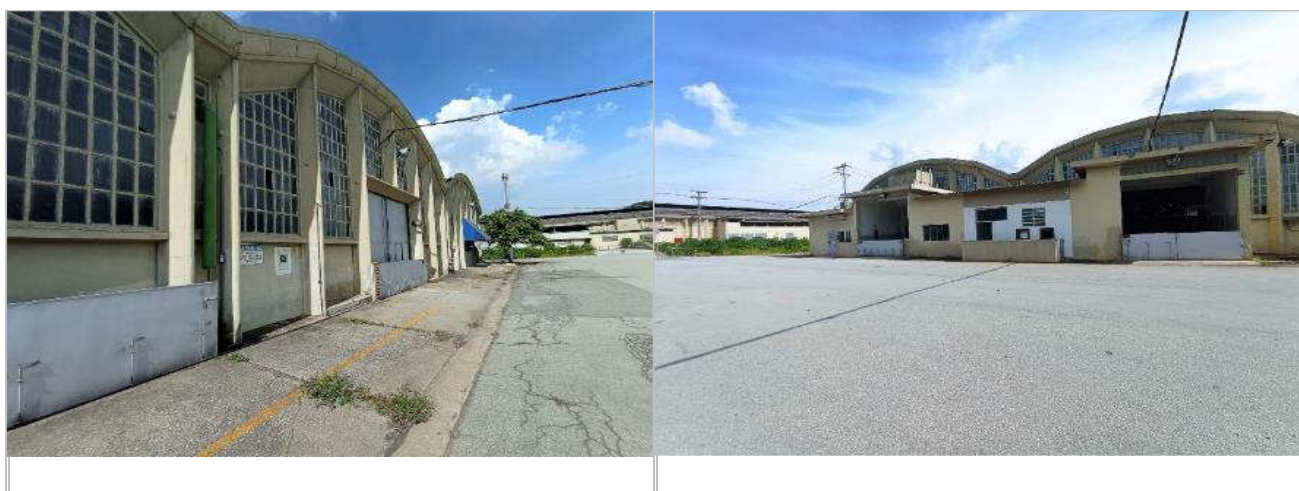
GALPOES COM COMPORTAS
