Referência :- **Esclarecimentos do Perito Judicial**  
Processo: :- **Nº 0004203-46.2015.8.26.0562**  
Ação :- **Cumprimento de Sentença**  
Requerente :- **Condomínio Edifício Regina Lúcia**  
Requerido :- **Maria Eduarda Godoy Castanho (menor)**

### **III DA NOVA VISTORIA**

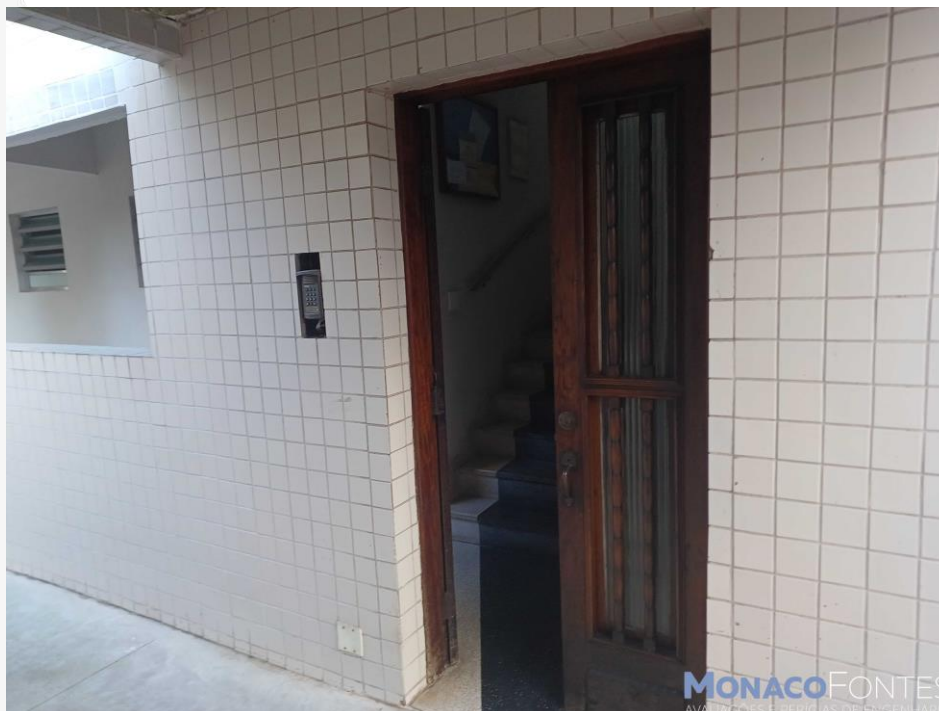
#### Hall de Acesso

O hall de acesso possui piso em revestimento cerâmico, tetos e paredes em massa fina e pintura e porta em madeira e vidro.

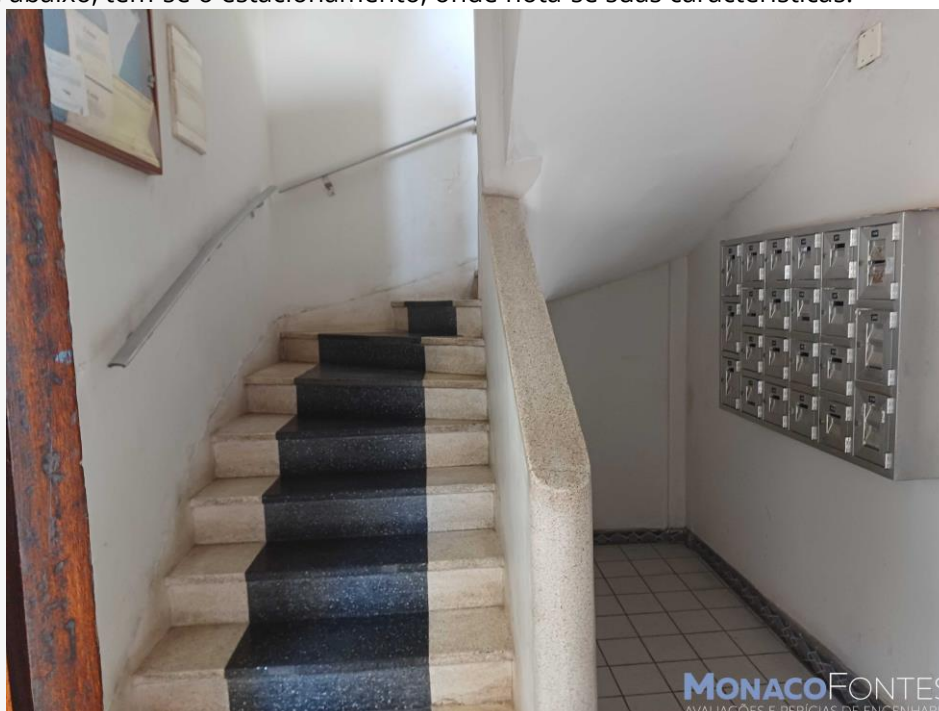
Acima e abaixo, tem-se o estacionamento, onde nota-se suas características.

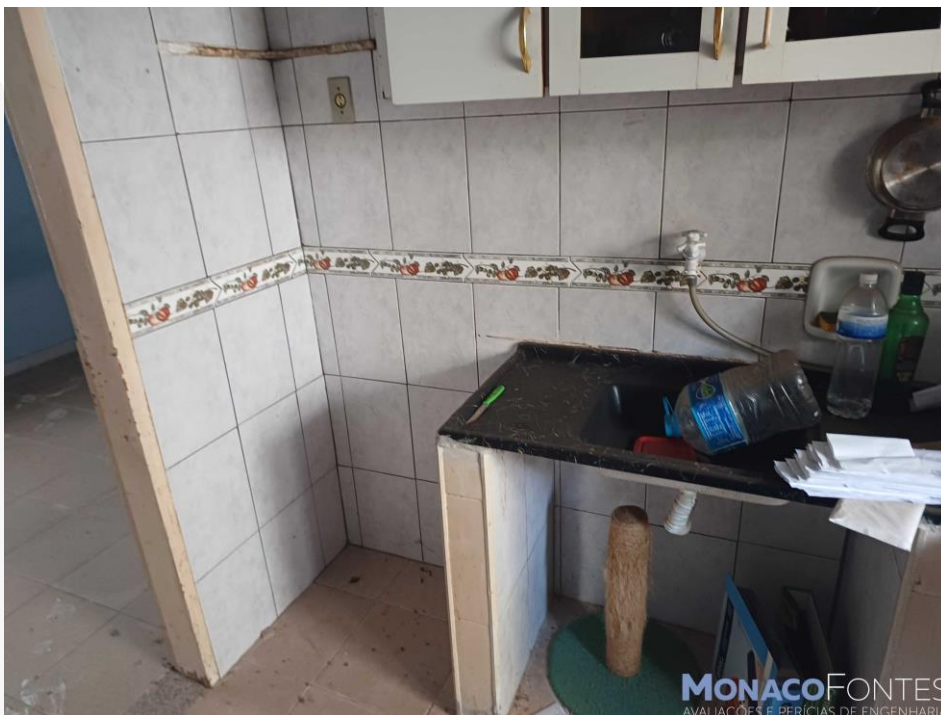
### Copa

A copa apresenta piso cerâmico, paredes e teto revestidos com massa fina pintada, portas em madeira e janelas em metal e vidro.

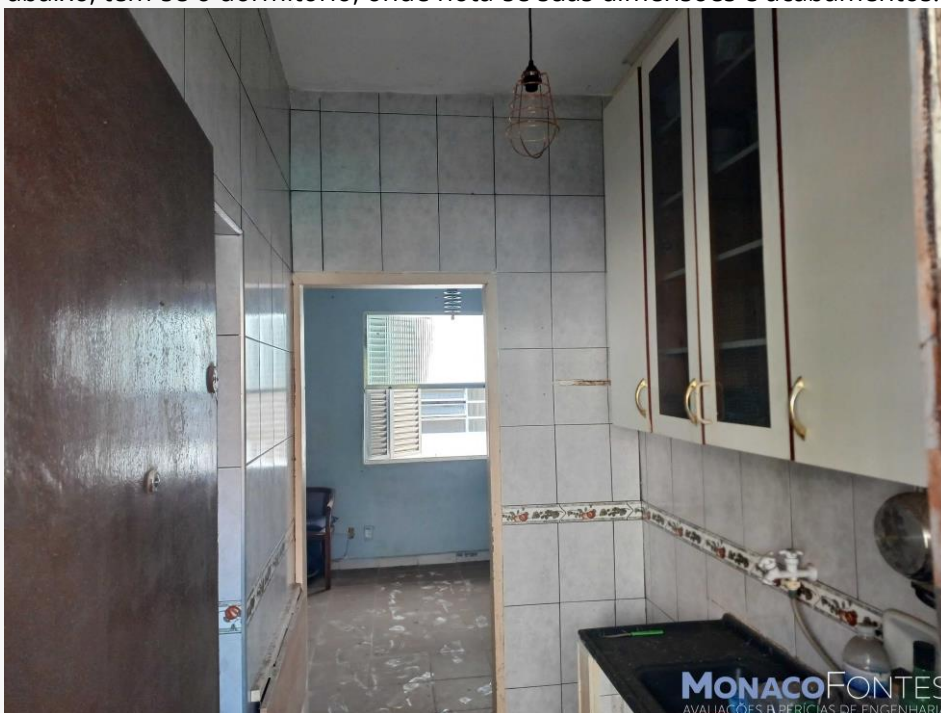
Acima e abaixo, tem-se o dormitório, onde nota-se suas dimensões e acabamentos.

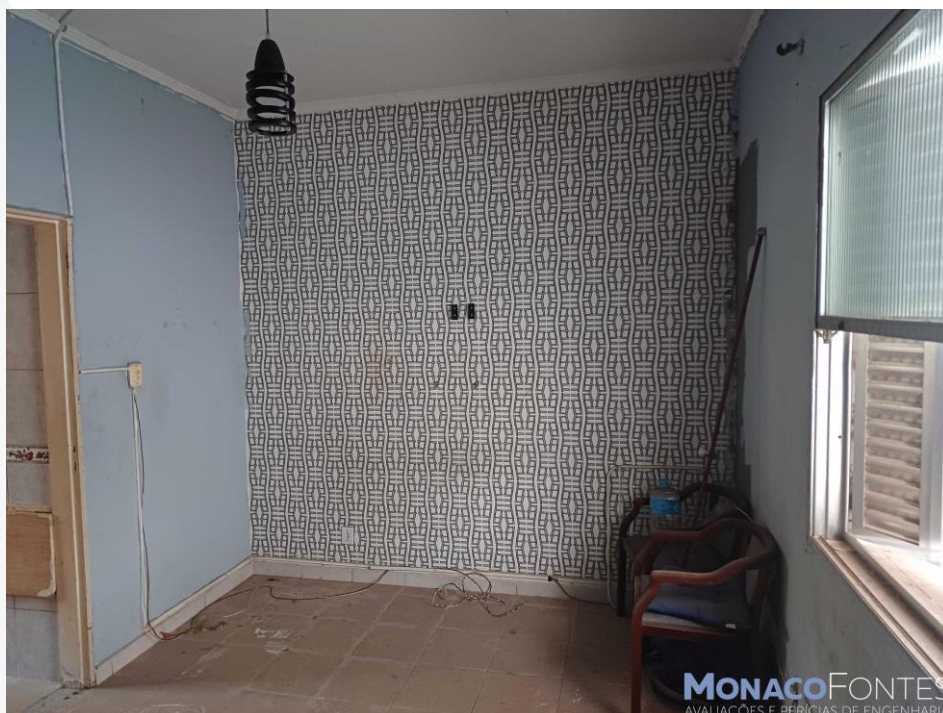
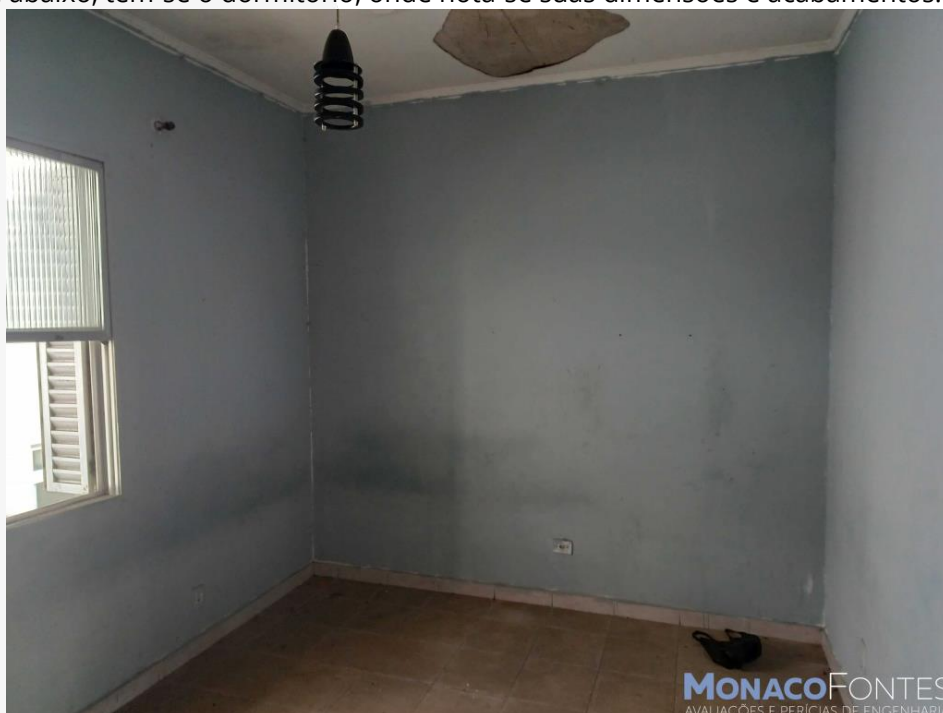
### **Dormitório**

O dormitório apresenta piso cerâmico, paredes parcialmente revestidas em papel de parede e massa fina pintada e teto revestidos com massa fina pintada, portas em madeira e janelas em metal e vidro.

Acima e abaixo, tem-se o dormitório, onde nota-se suas dimensões e acabamentos.

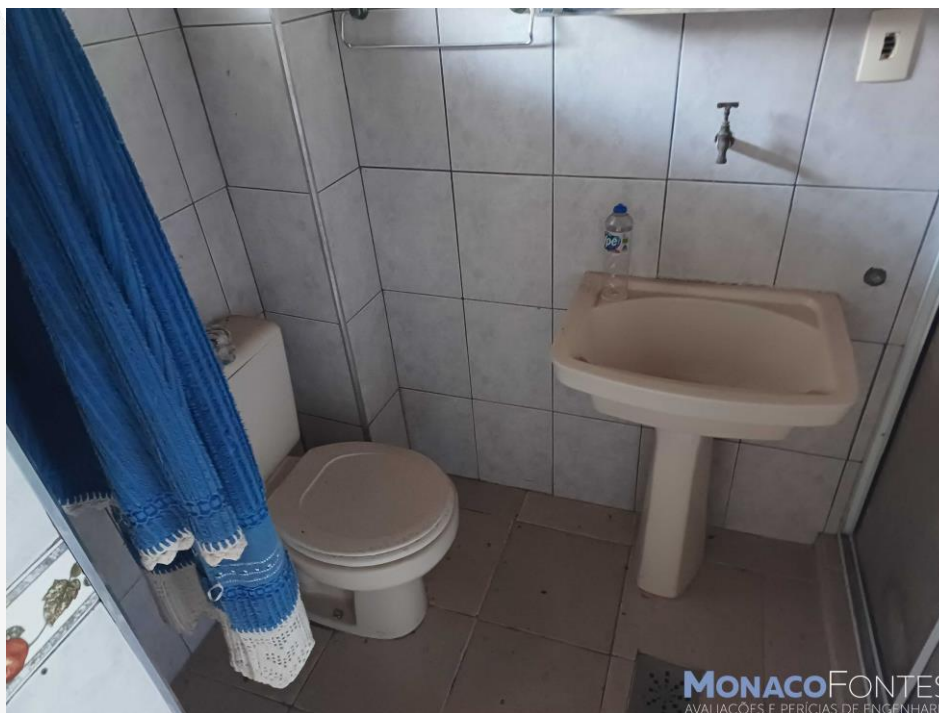
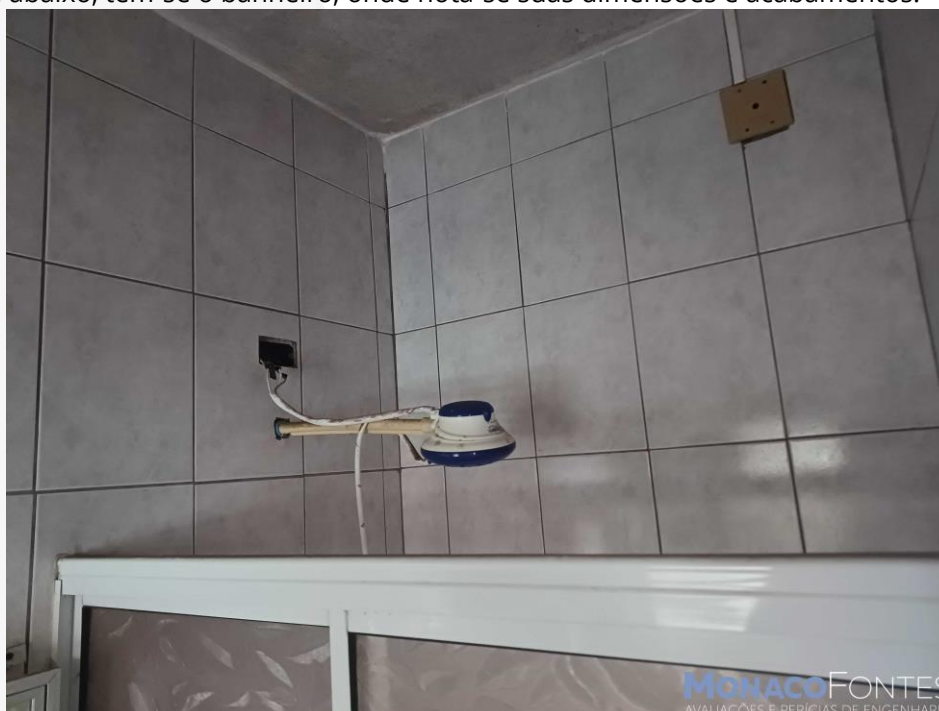
## **Banheiro**

O banheiro apresenta piso cerâmico, paredes revestidas em cerâmica e teto revestidos com massa fina pintada, portas em madeira e janelas em metal e vidro.

Acima e abaixo, tem-se o banheiro, onde nota-se suas dimensões e acabamentos.

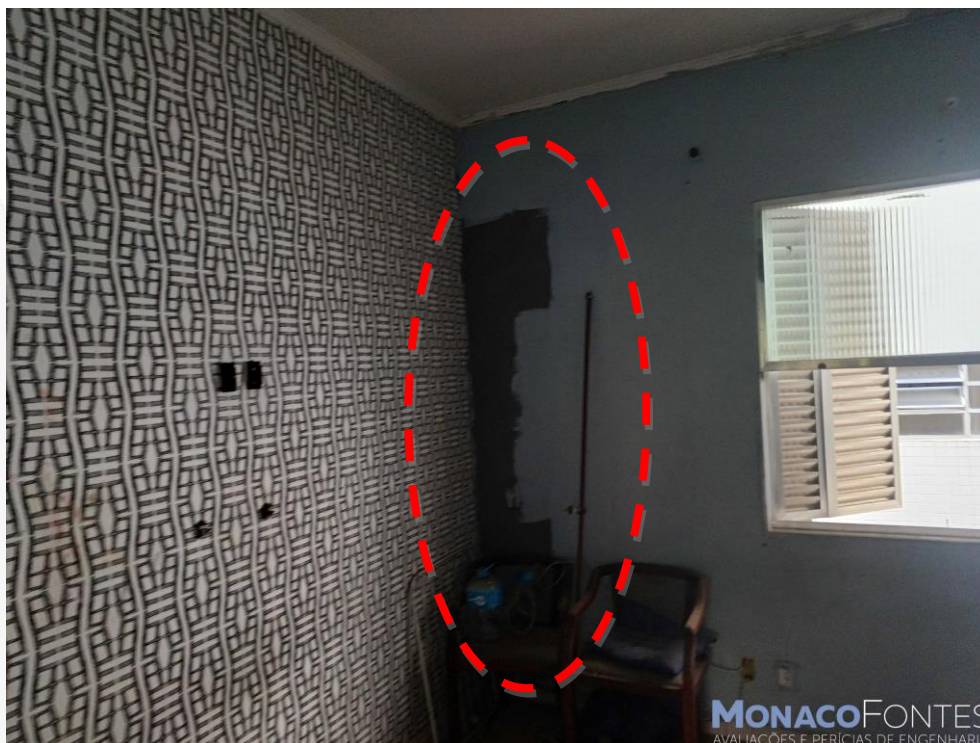
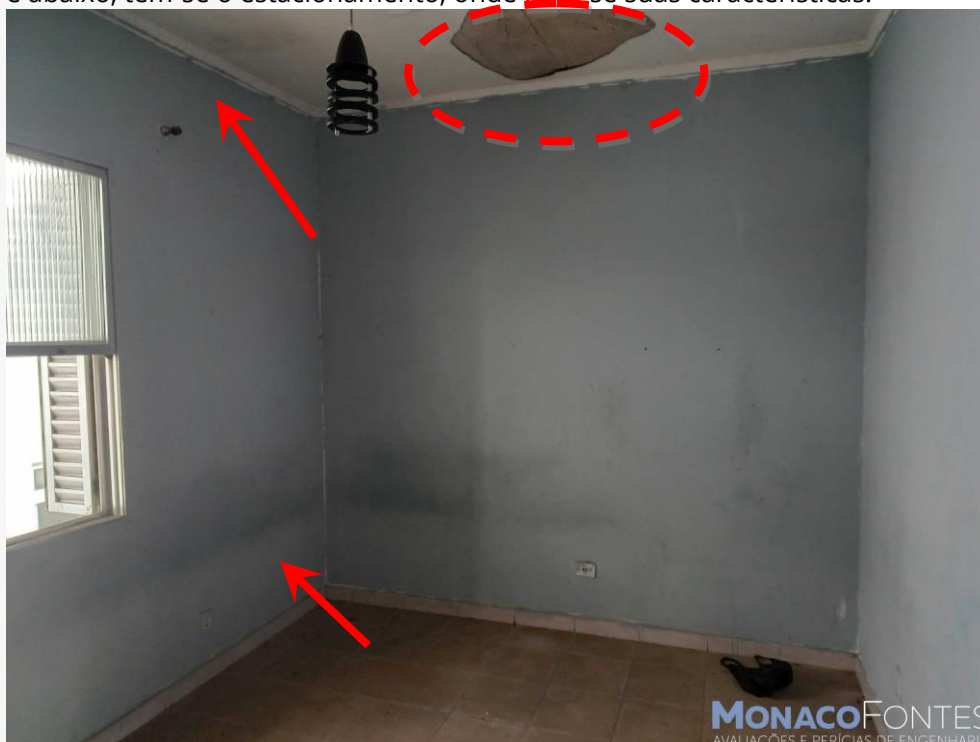
Assim, quando da vistoria constatou-se que o estado de conservação adotado encontra-se em **consonância** com as características observadas no imóvel objeto, o qual demanda a necessidade de pintura, refazimento de parte do revestimento do teto, e, eventual revisão dos sistemas elétrico e hidráulico, como demonstrado a seguir:

**Desta feita, RATIFICA-SE o estado de conservação da unidade objeto como "NECESSITANDO DE REPAROS SIMPLES".**
