LAUDO DE AVALIAÇÃO IMOBILIÁRIA

- Lote 04 Quadra 44– Mat. 65.174
- Lote 05 Quadra 44– Mat. 65.702
- Lote 06 Quadra 44– Mat. 61.139
- Lote 8A Quadra 44– Mat. 68.836

Av. Antônio Correia x Rua Anselmo
Garcia

Loteamento Vila Ligia, Guarujá/SP

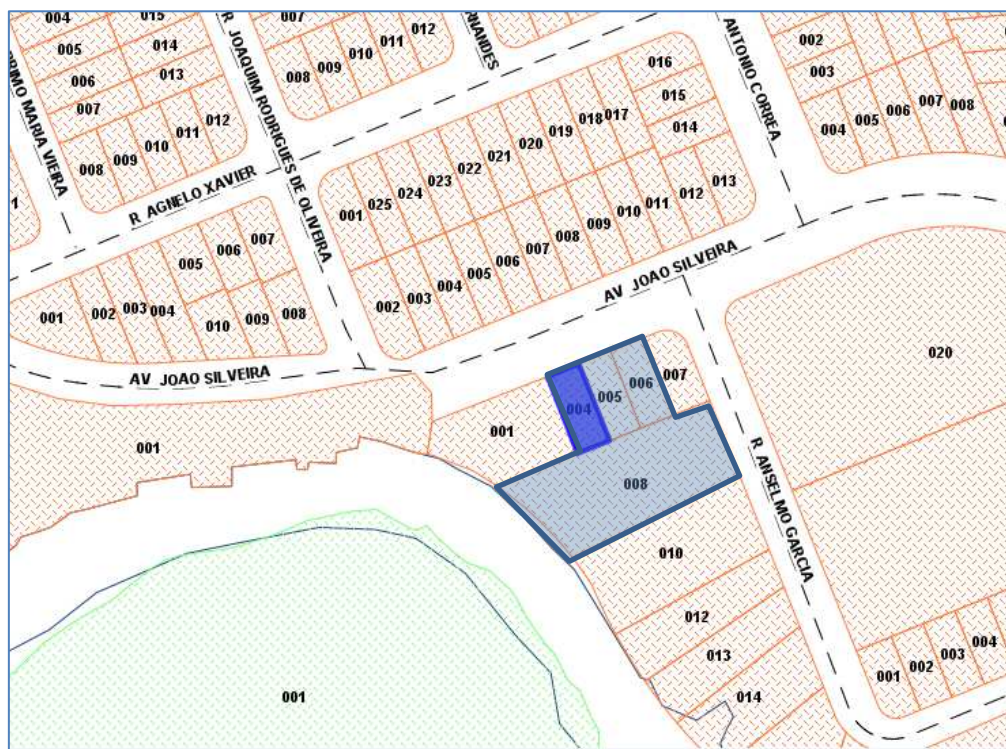
Planta cadastral dos imóveis em avaliação junto à Prefeitura Municipal do Guarujá

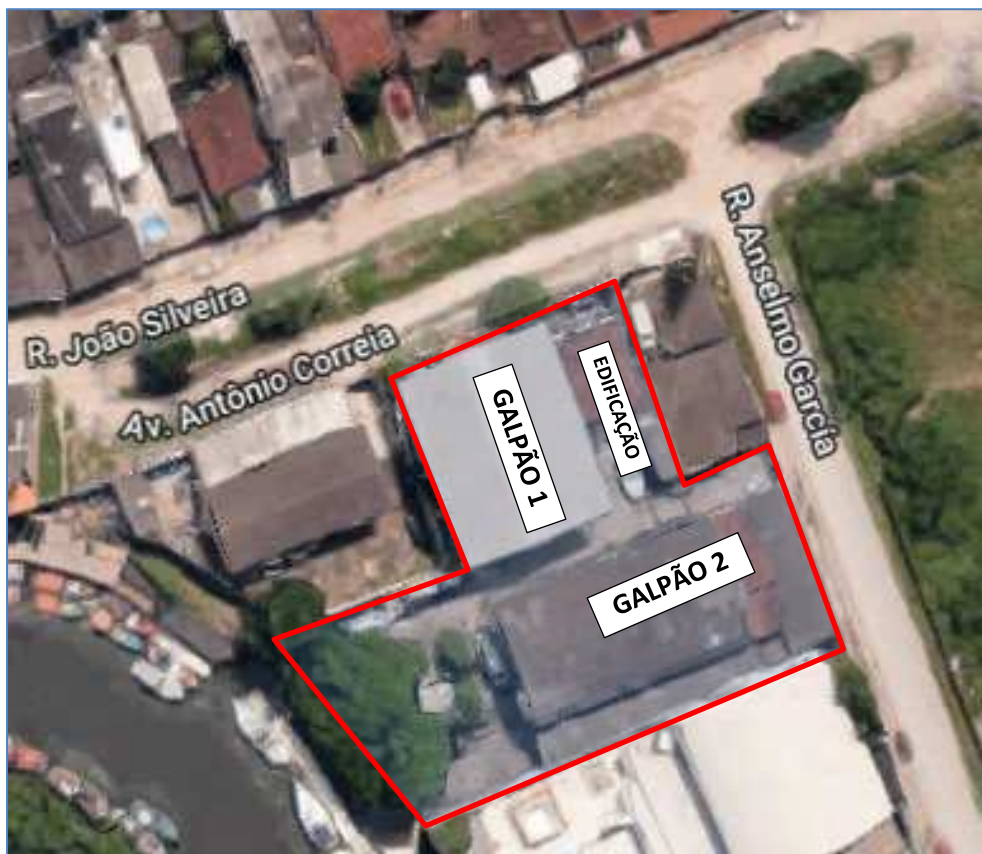
Foto aérea dos imóveis objeto da avaliação e suas benfeitorias

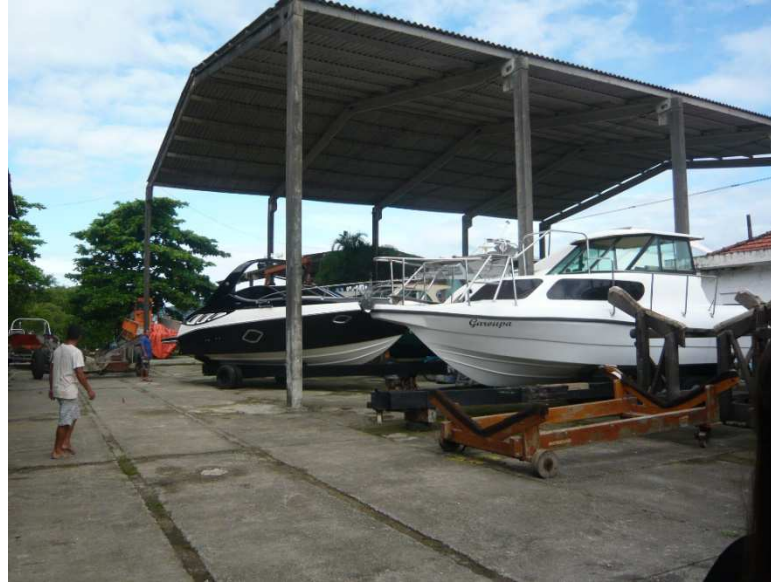
3.2.1 – “Galpão 1”

Esta benfeitoria foi edificada na junção dos Lotes 04 e 05. Trata-se de galpão com estrutura em concreto armado e cobertura metálica, sem fechamento lateral. Possui área aproximada de 525,00 m², conforme aferição “in loco”, área esta que será utilizada para fins de avaliação.

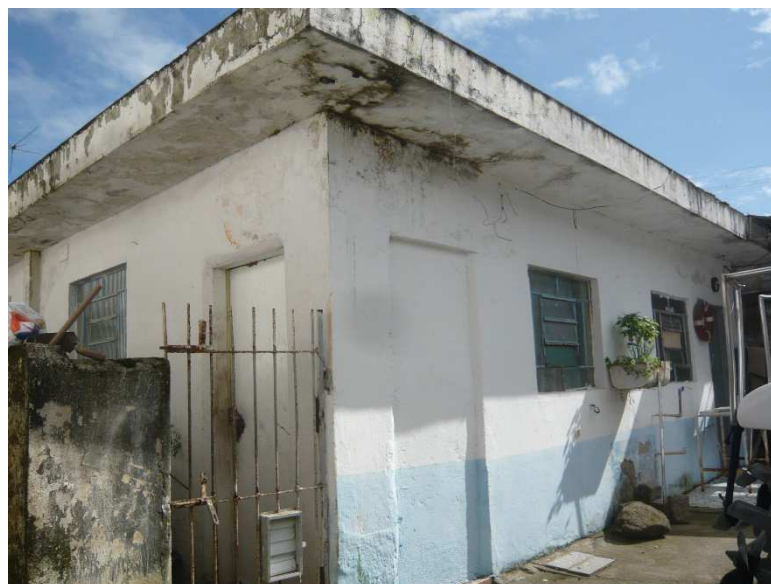
3.2.2 – Edificação localizada no Lote 06

Trata-se de duas edificações residenciais térreas, com área construída de 51,00 m², conforme consta no cadastro municipal da Prefeitura do Guarujá, construídas no Lote 06. sem valor comercial, pelo estado precário em que se encontram.

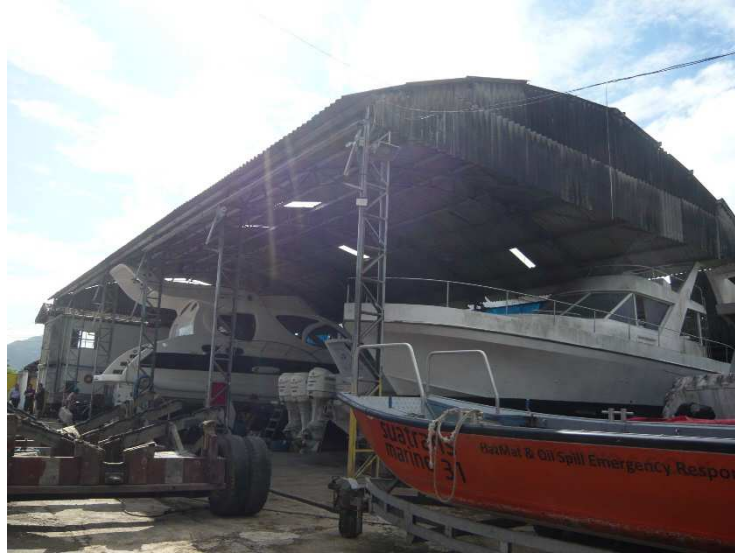
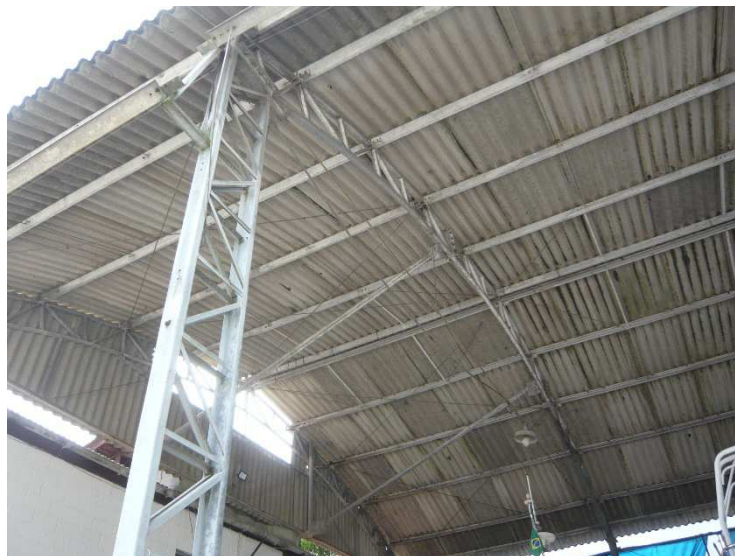
3.2.2 – “Galpão 2”

Esta benfeitoria foi edificada no Lote 8A. Trata-se de galpão com estrutura e cobertura metálica, sem fechamento lateral na porção posterior. Na porção frontal possui escritório de dois pavimentos com saleta, copa e W.C e garagem e garagem/ depósito. Possui área total de aproximadamente 800,00 m², conforme aferição “in loco”,

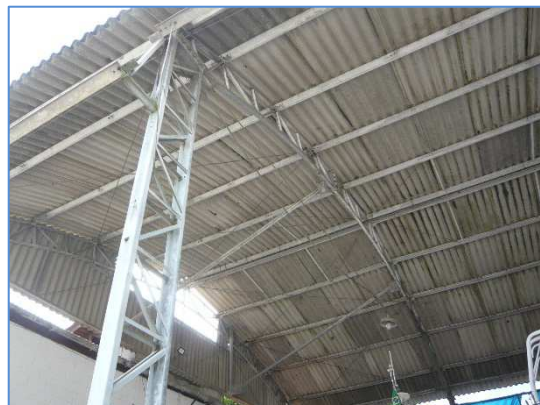
Foto 8 – Vista do galpão 2 de estrutura metálica

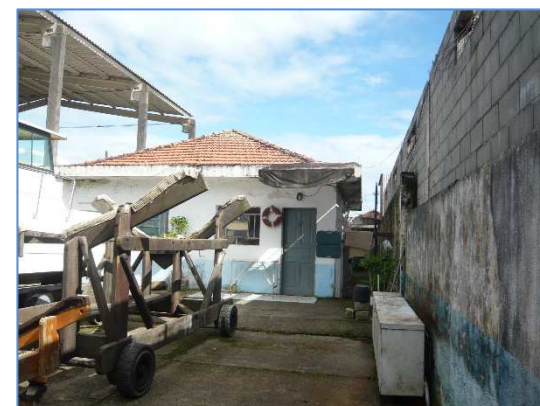
Foto 12 – Vista da edificação do Lote 06

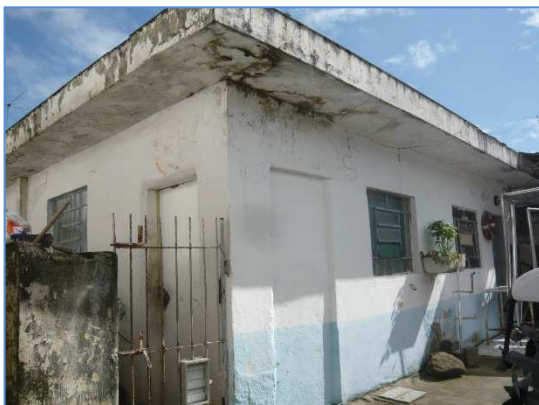
Foto 13 – Vista da edificação do lote 06

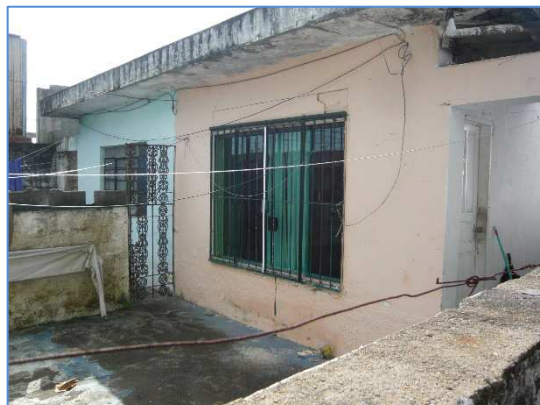
Foto 14 – Vista da edificação do lote 06

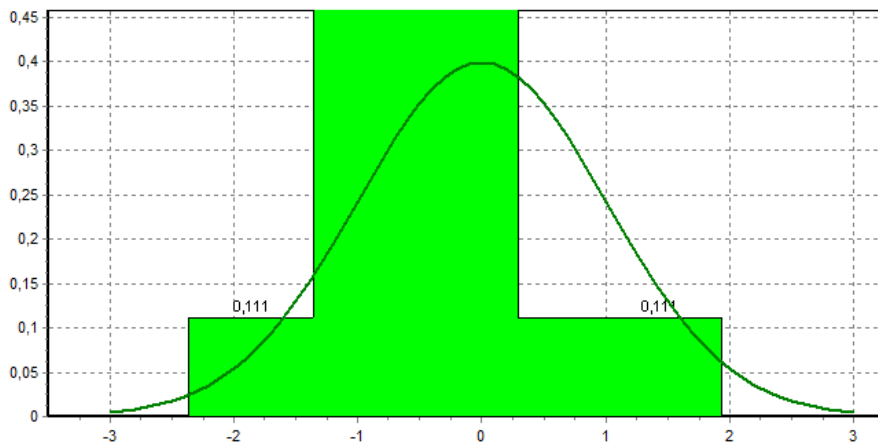
Resíduos são as diferenças entre os valores pesquisados e os estimados, após a regressão linear. A “normalidade da distribuição dos resíduos” é verificada e examinada pela análise do gráfico do histograma dos resíduos amostrais padronizados, verificando se guarda semelhança com a forma da curva normal, como no presente caso, e também pela comparação da frequência relativa dos resíduos amostrais padronizados com as probabilidades da distribuição normal “padrão” nos intervalos de 68%, 90% e 95% para atender aos pressupostos da norma. O que se confirma.

Distribuição dos resíduos	Curva Normal	Modelo
Resíduos situados entre -1σ e $+1\sigma$	68%	77%
Resíduos situados entre $-1,64\sigma$ e $+1,64\sigma$	90%	88%
Resíduos situados entre $-1,96\sigma$ e $+1,96\sigma$	95%	100%

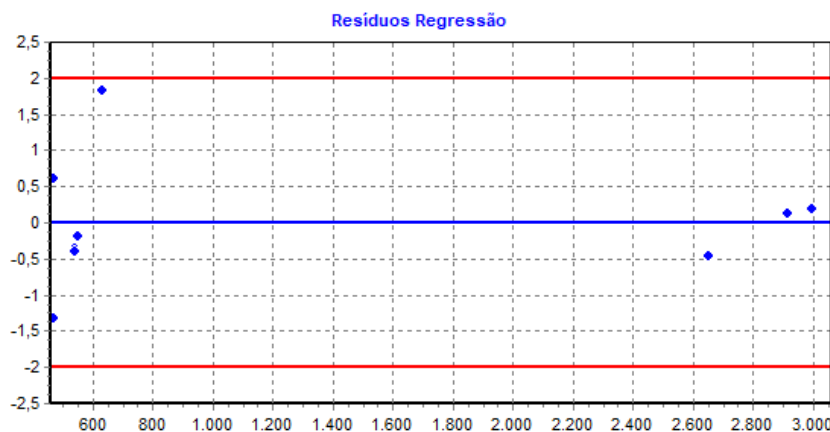
Os “outliers”, que são pontos fora de série ou pontos atípicos da amostra, demonstrados pelos pontos fora da linha vermelha do gráfico a seguir. No presente caso ocorreram não ocorreram outliers.

Quantidade de outliers:	0
% de outliers:	0.00%
