# (NOVO) LAUDO TÉCNICO DE AVALIAÇÃO

A PARTIR DE DETERMINAÇÃO DE DECISÃO RECURSAL

1002002-49.2024.8.26.0077

Diligências necessárias e vistorias nos Imóveis constituídos nas 6 (seis) Matrículas números 10.181, 10.182, 10.183, 17.911, 17.912 e 17.913 do CRI de Birigui, visando caracterização e avaliação de cada um.

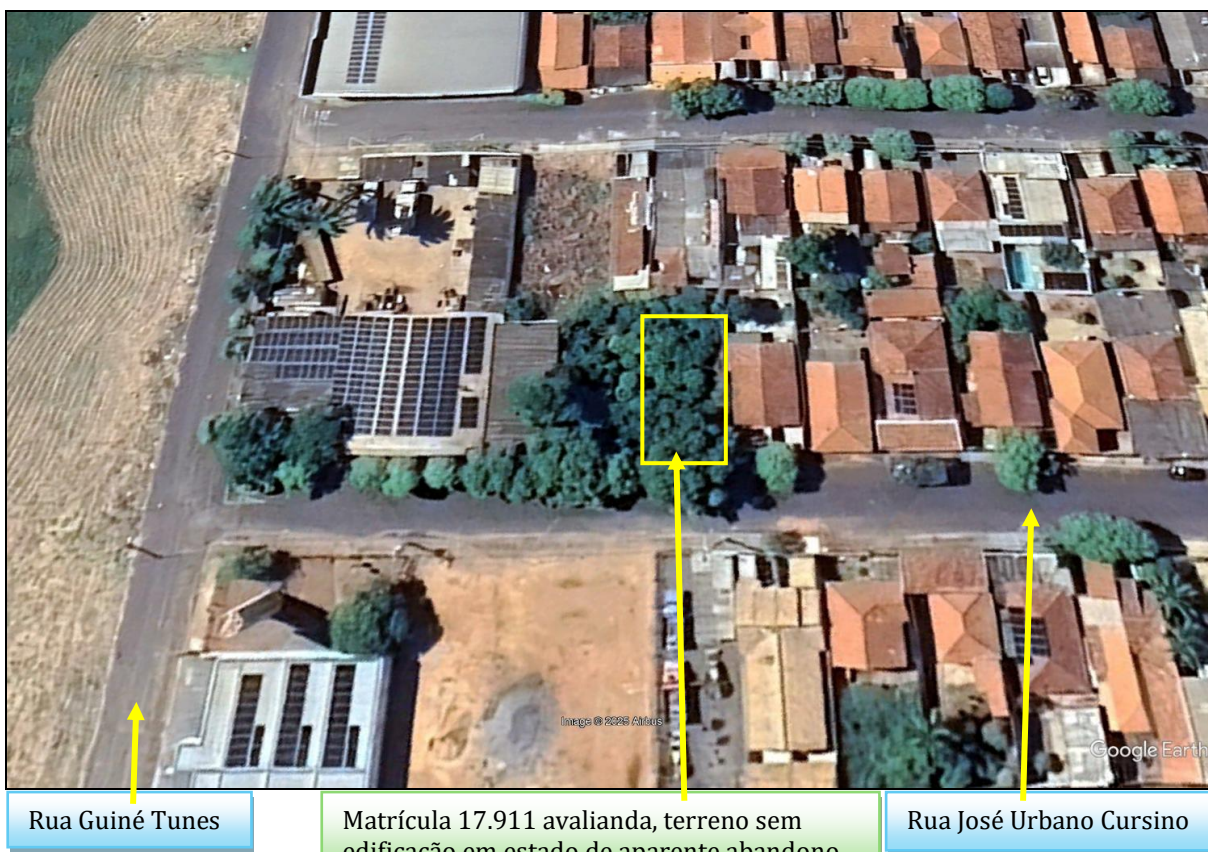
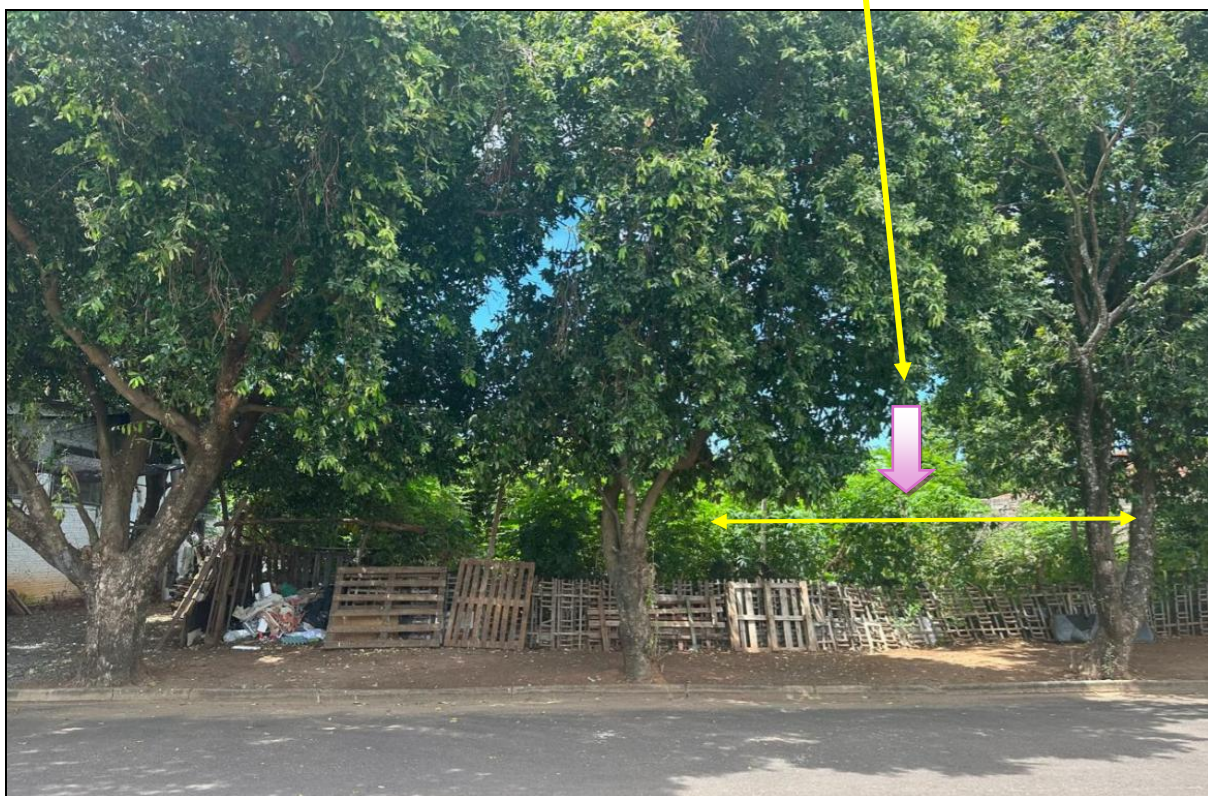
**Matrícula 17.911**

Situação atual: terreno praticamente plano, sem benfeitorias, fechado (cerca) em uma das laterais, frente e fundos, em mato e terra, aparentemente em abandono. Guia e sarjeta, passeio público frontal em terra.

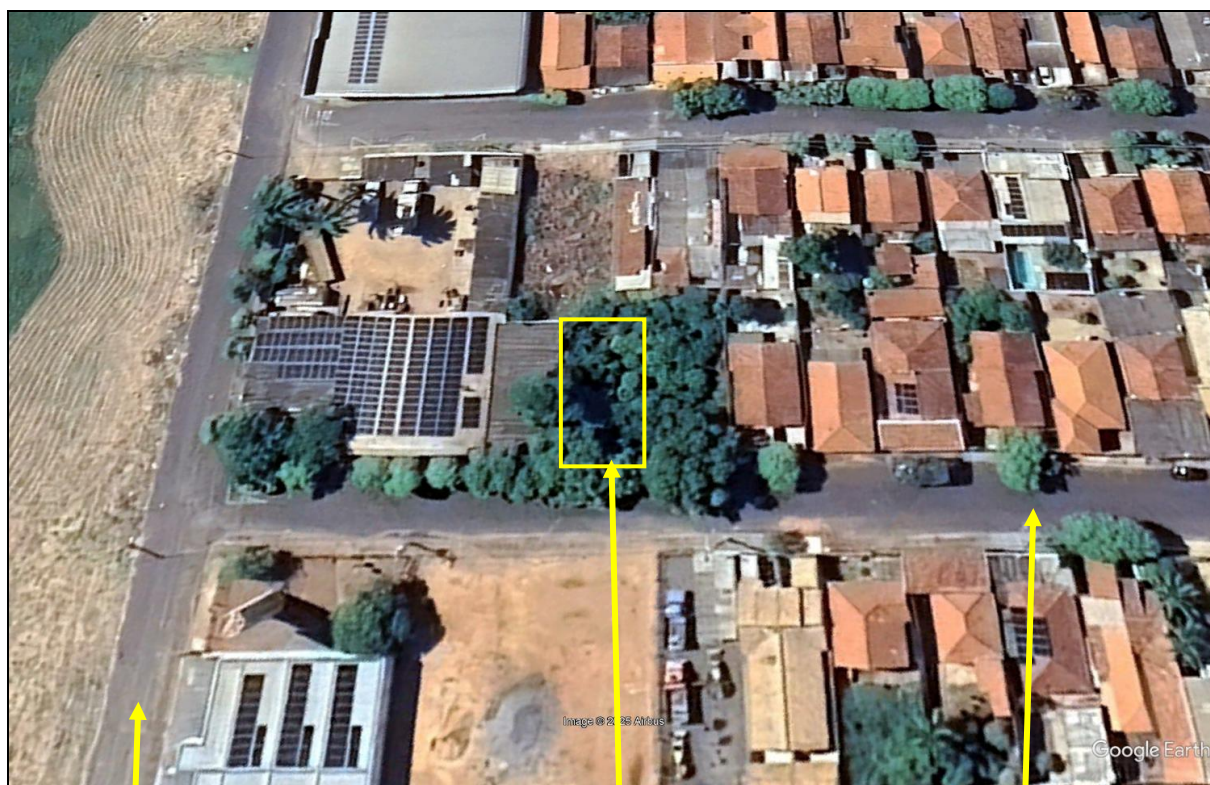
Rua Guiné Tunes

Situação atual: terreno praticamente plano, sem benfeitorias, fechado (cerca) na frente e fundos, em mato e terra, aparentemente em abandono. Guia e sarjeta, passeio público frontal em terra.

Matrícula 17.912 avalianda, terreno sem edificação em estado de aparente abandono

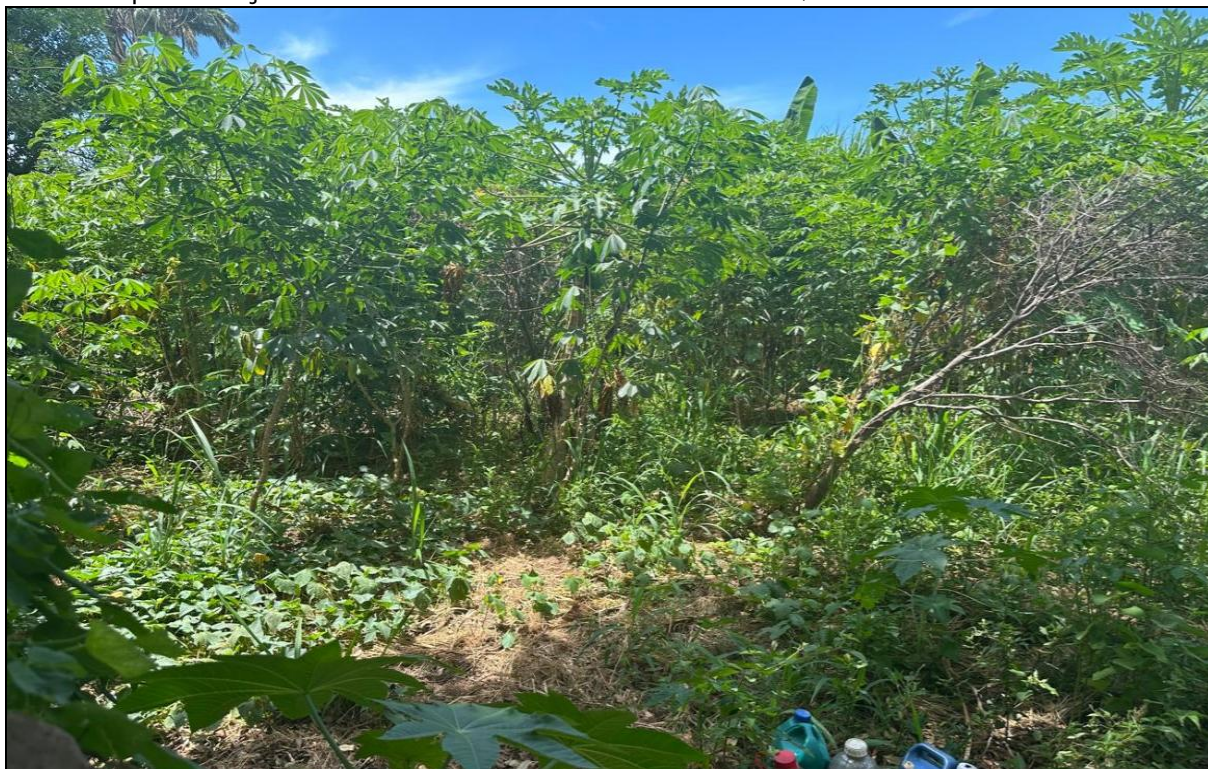
Em destaque: situação das Matrículas citadas 17.911 e 17.912, em total abandono.

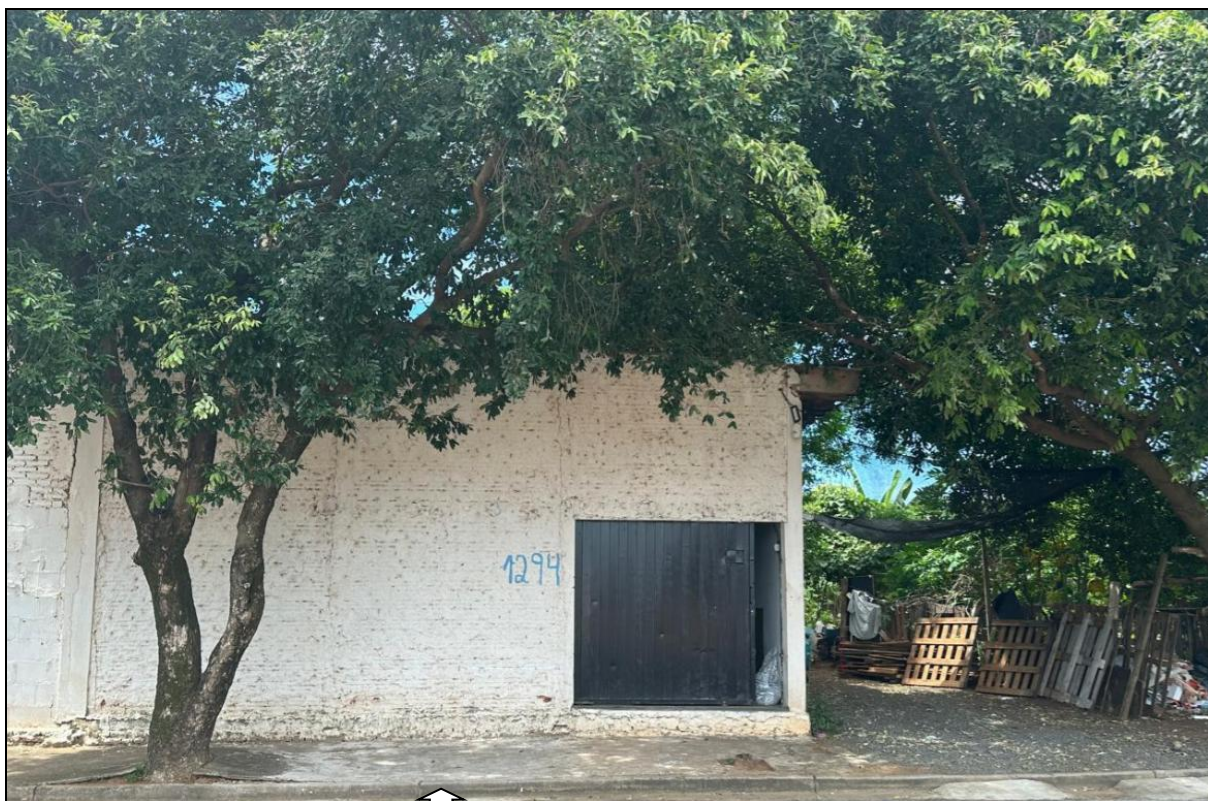
Situação atual: terreno praticamente plano, existência de um prédio de número 1294 da Rua José Urbano Cursino, com área construída de 160,00 m<sup>2</sup>, constituído por um prédio de alvenaria tipo Galpão, pé direito de 4,00 metros, com banheiros e depósito. Piso em concreto desempenado liso (piso industrial).

Cobertura em telhas de fibrocimento. Porta de ferro frontal para acesso. Trata-se de edificação onde atualmente a situação encontra-se entre regular e ruim de conservação e manutenção, com necessidade de vários reparos, com o prédio apresentando diversos problemas. Podemos citar os seguintes danos existentes no prédio, principalmente: (a) as instalações elétricas estão na maior parte expostas com alto risco iminente, (b) há várias rachaduras no piso de concreto, (c) umidade na alvenaria decorrente de problemas na cobertura, (d) trincas na alvenaria e (e) situação péssima do revestimento em pintura.

Acabamento externo deteriorado

Depreciação (estado atual da edificação + aspectos da metodologia) = D = 60%  
Imóvel carece de vários reparos, inclusive estruturais

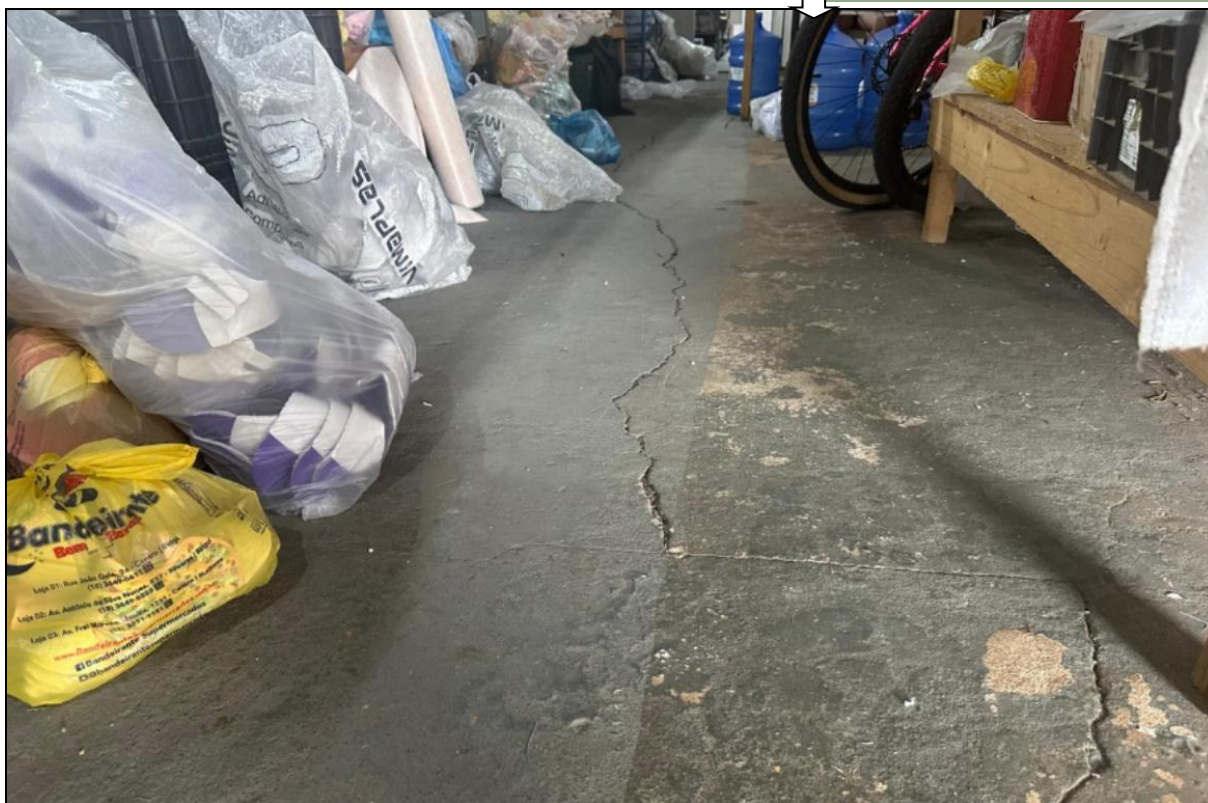
Rachadura no piso de concreto

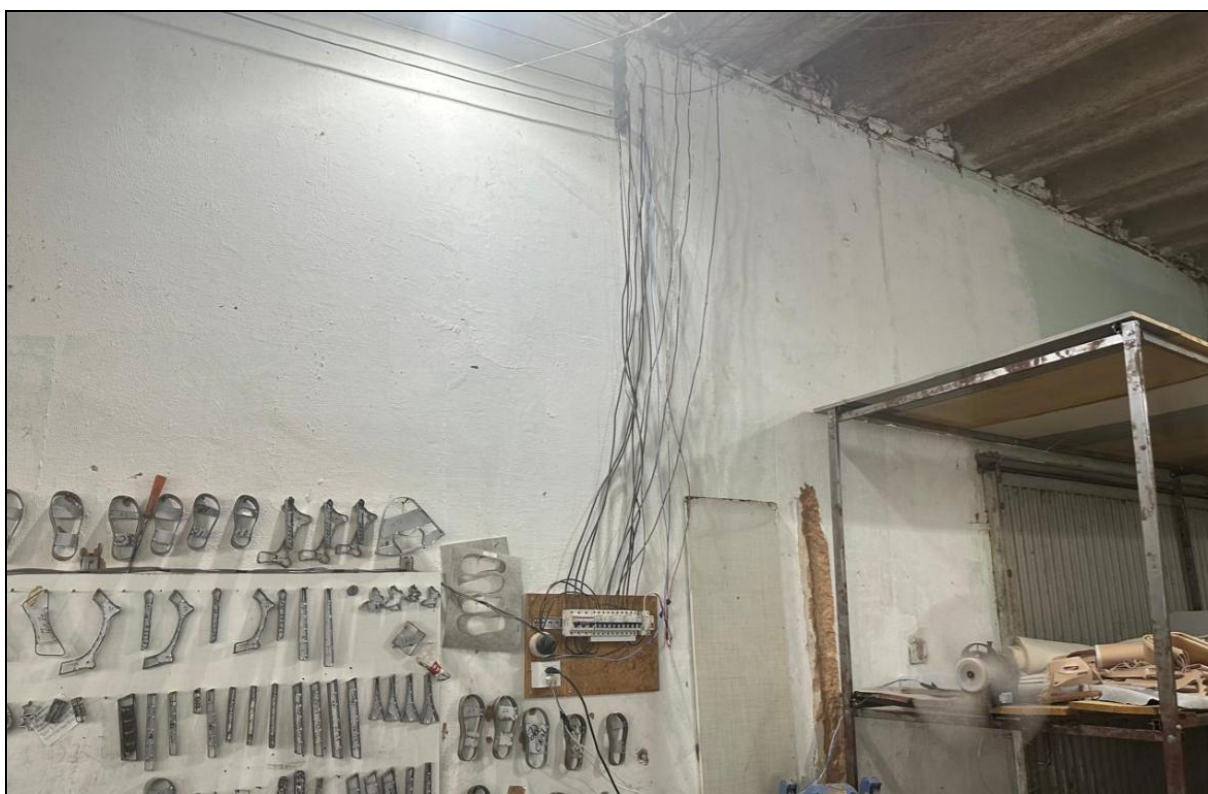
Instalações elétricas em total desacordo com as normas oferecendo perigo

Instalações elétricas em total desacordo com as normas, umidade nas paredes

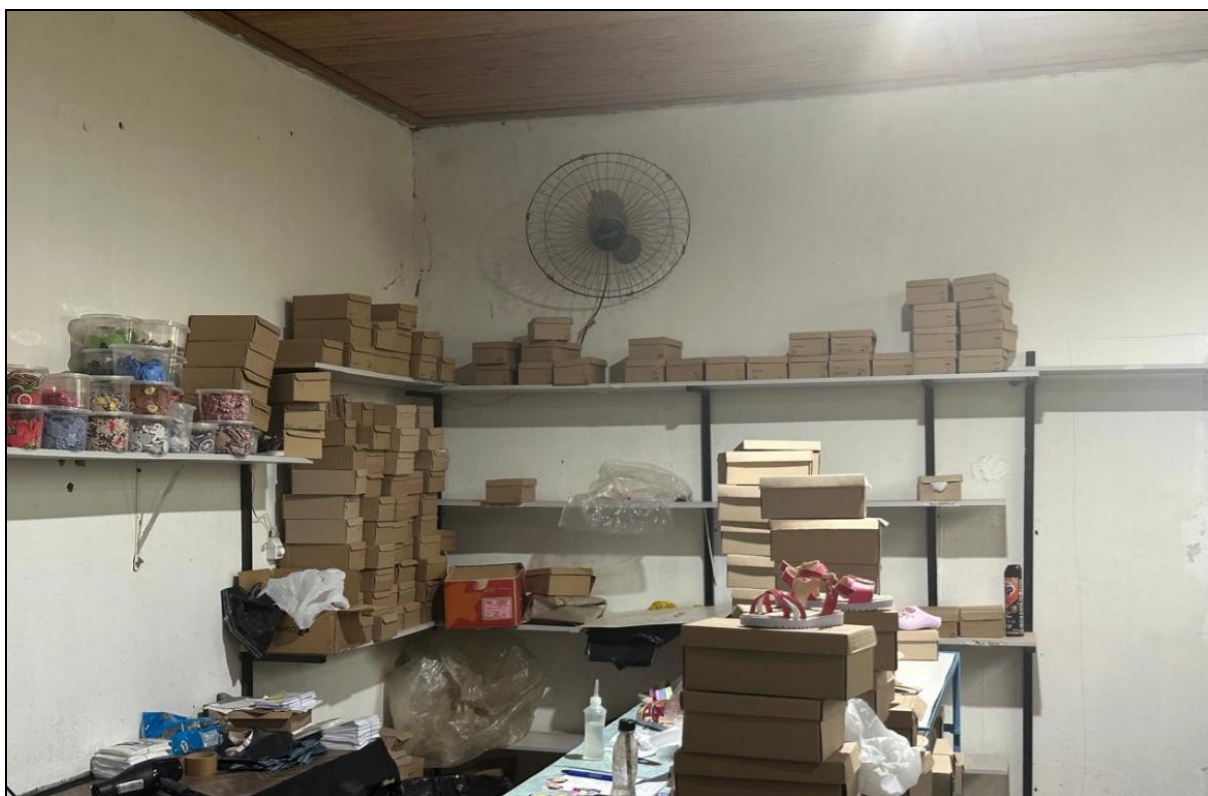
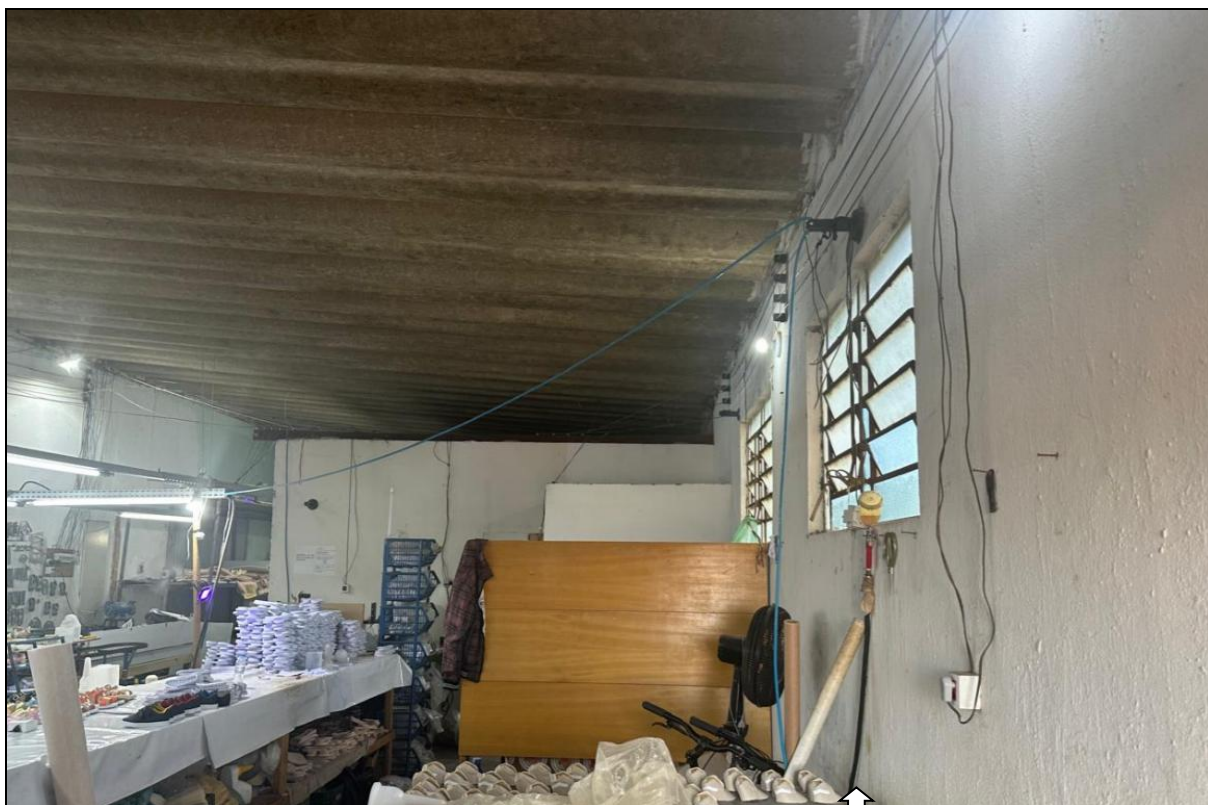
Cobertura com problemas de infiltração, umidade nas paredes, fiação elétrica fora das normas técnicas

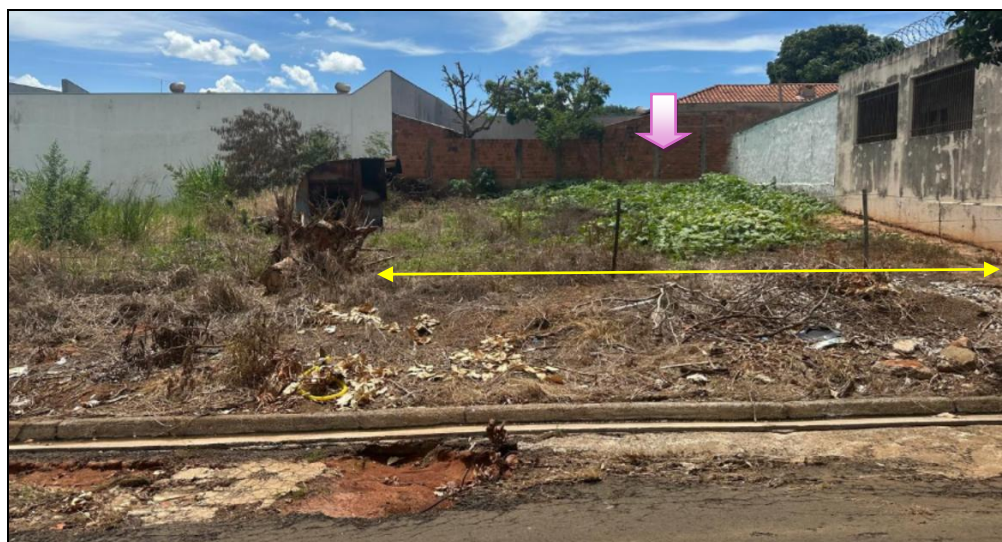
Situação atual: terreno com declividade lateral próxima de 8% (direita para esquerda de quem olha da rua), sem benfeitorias, fechamento lateral direita e fundos (imóveis vizinhos), atualmente em mato e terra, aparentemente em abandono. Guia e sarjeta, passeio público em terra.

Matrícula 10.181, terreno sem edificações, com forte declive da direita para esquerda

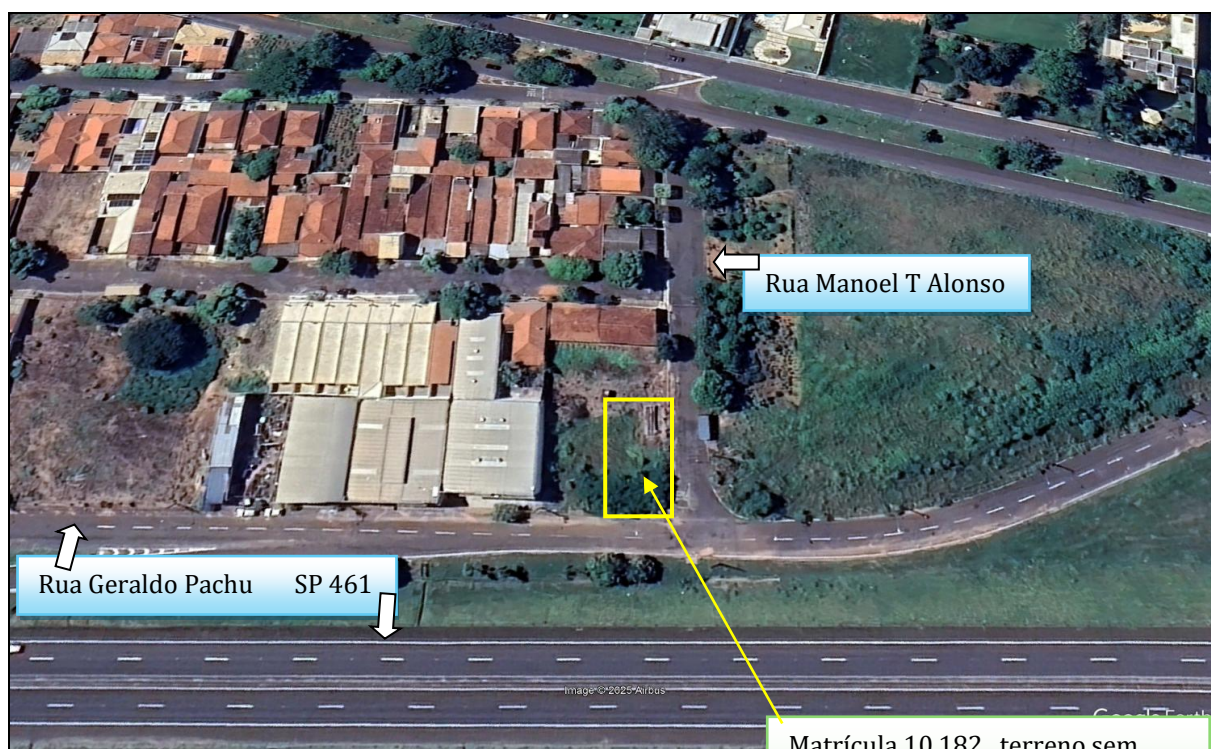
Situação atual: terreno com declividade dos fundos para a frente próxima de 6%, sem benfeitorias, sem fechamento perimetral, atualmente em mato e terra, aparentemente em abandono. Guia e sarjeta, passeio público em terra. Frontalmente lado direito, na esquina com a Rua Manoel Trigo Alonso, existe na rua, dispositivo de drenagem (bueiro).

Matrícula 10.182, terreno sem edificações, com forte declive do fundo para a frente, com um bueiro de drenagem frontal.

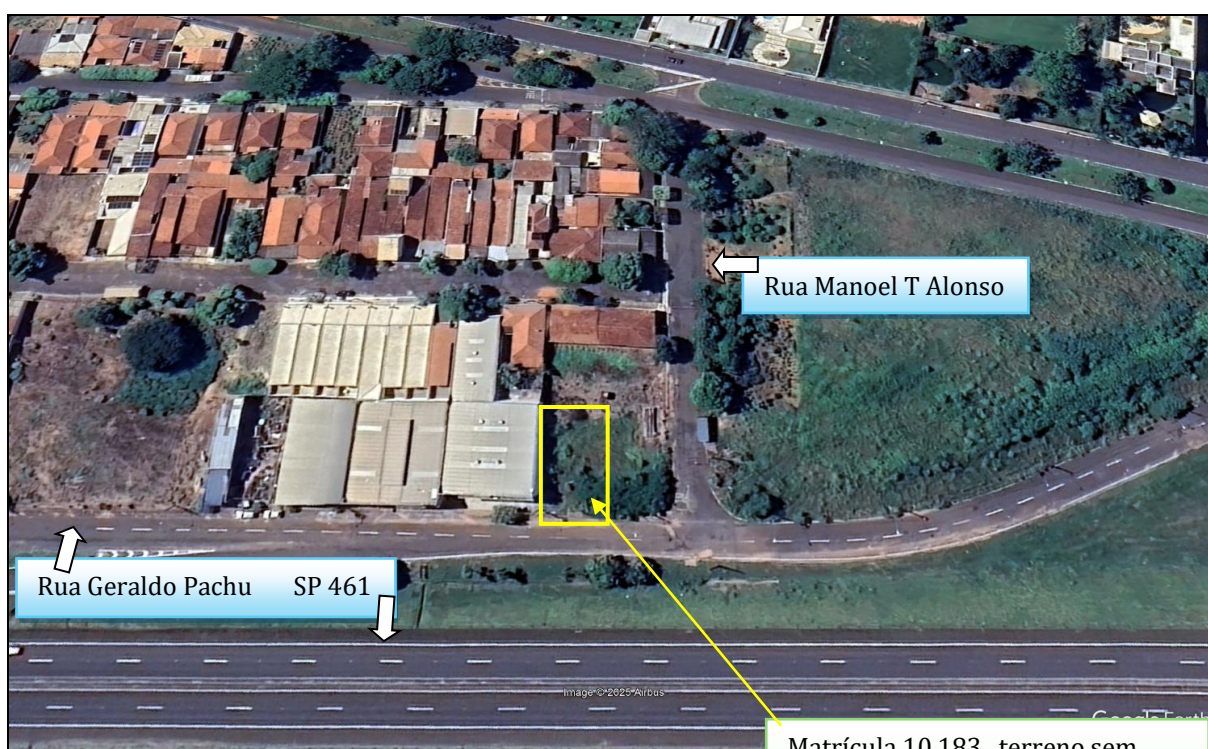
Situação atual: terreno com declividade dos fundos para a frente próxima de 6%, sem benfeitorias, fechamento perimetral somente numa lateral (imóvel vizinho), atualmente em mato e terra, aparentemente em abandono. Guia e sarjeta, passeio público em terra.

Matrícula 10.183, terreno sem edificações, com forte declive do fundo para a frente, com um bueiro de drenagem frontal.

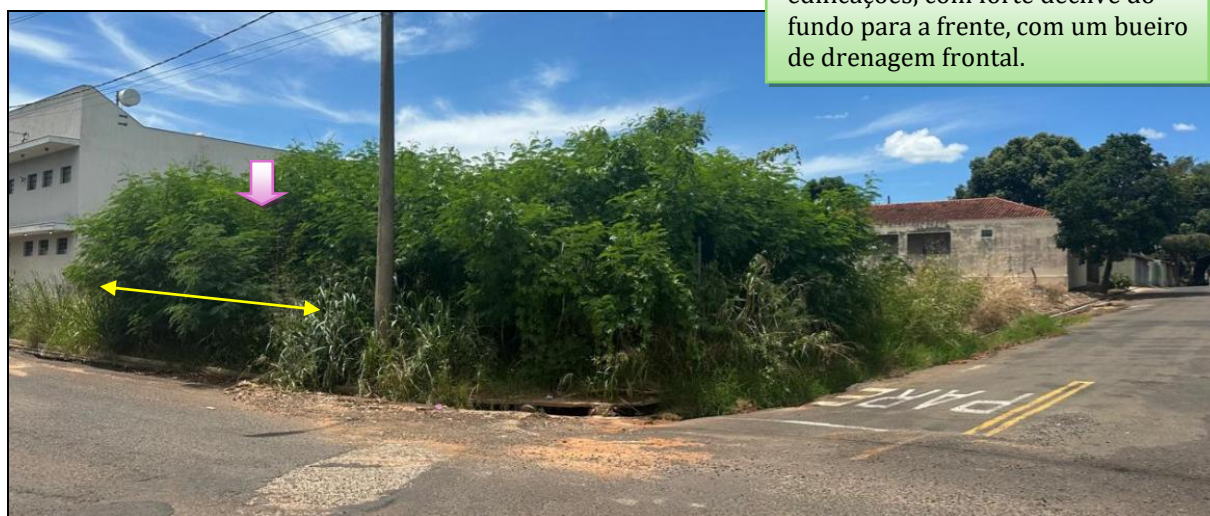
Situação das Matrículas 10.182 e 10.183, aparente abandono, com um dispositivo tanque depositado sobre os lotes.

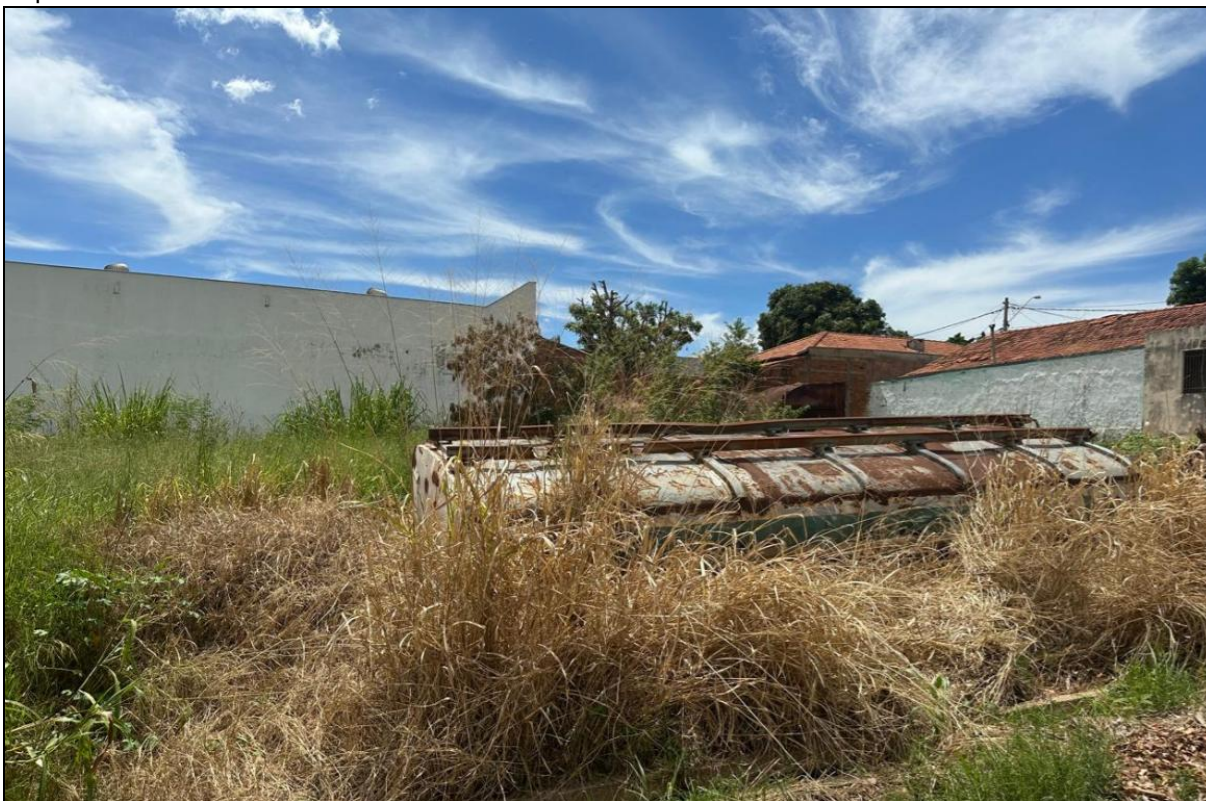
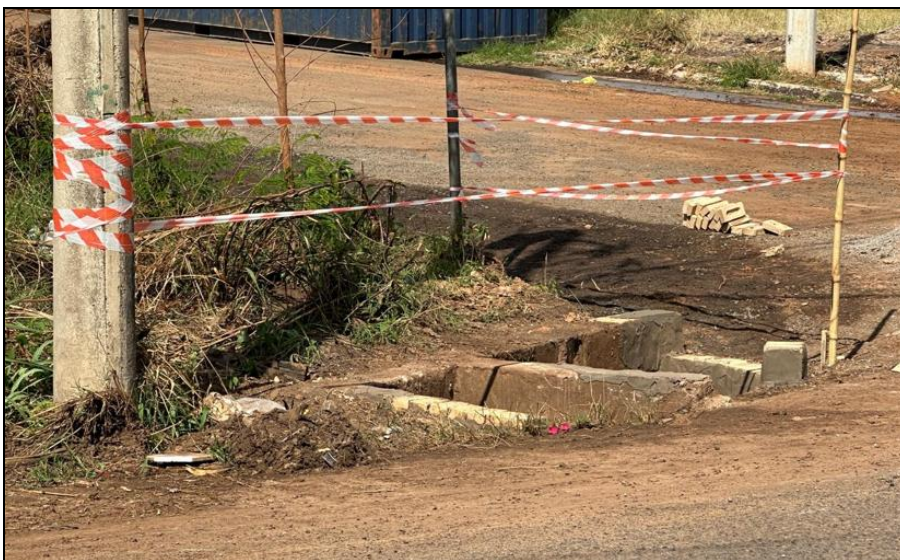
Bueiro frontal ao Lote 24, esquina das ruas Geraldo Pachu com Manoel Trigo Alonso tirada na vistoria anterior, quando havia sinalização de perigo no local
