Exmo. Sr. Dr. Juiz de Direito da Vara da 4º Vara Cível – Foro de Santos, SP.

Referência :- **Esclarecimentos do Perito Judicial**  
Processo: :- **Nº 0005957-76.2022.8.26.0562**  
Ação :- **Cumprimento de Sentença**  
Requerente :- **Jefferson de Oliveira Lima**  
Requerido :- **Ruiz Escola de Formação e Aperfeiçoamento de Vigilantes Ltda ME**

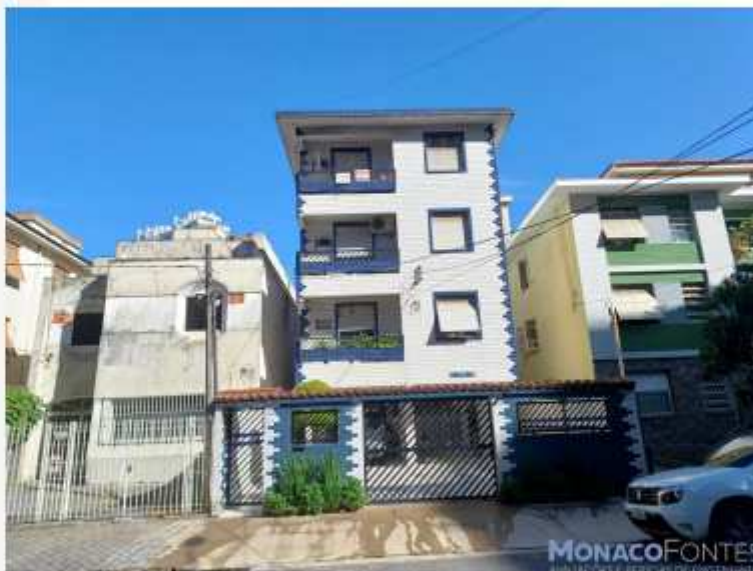
Após a devida vistoria *in-situ*, foram colhidos os elementos necessários para descrição do Edifício Santos, o qual possui Padrão Simples, com frente para a Rua Baia, nº136, Gonzaga, Santos- SP.

Na imagem acima, tem-se uma tomada da testada do Edifício Santos.

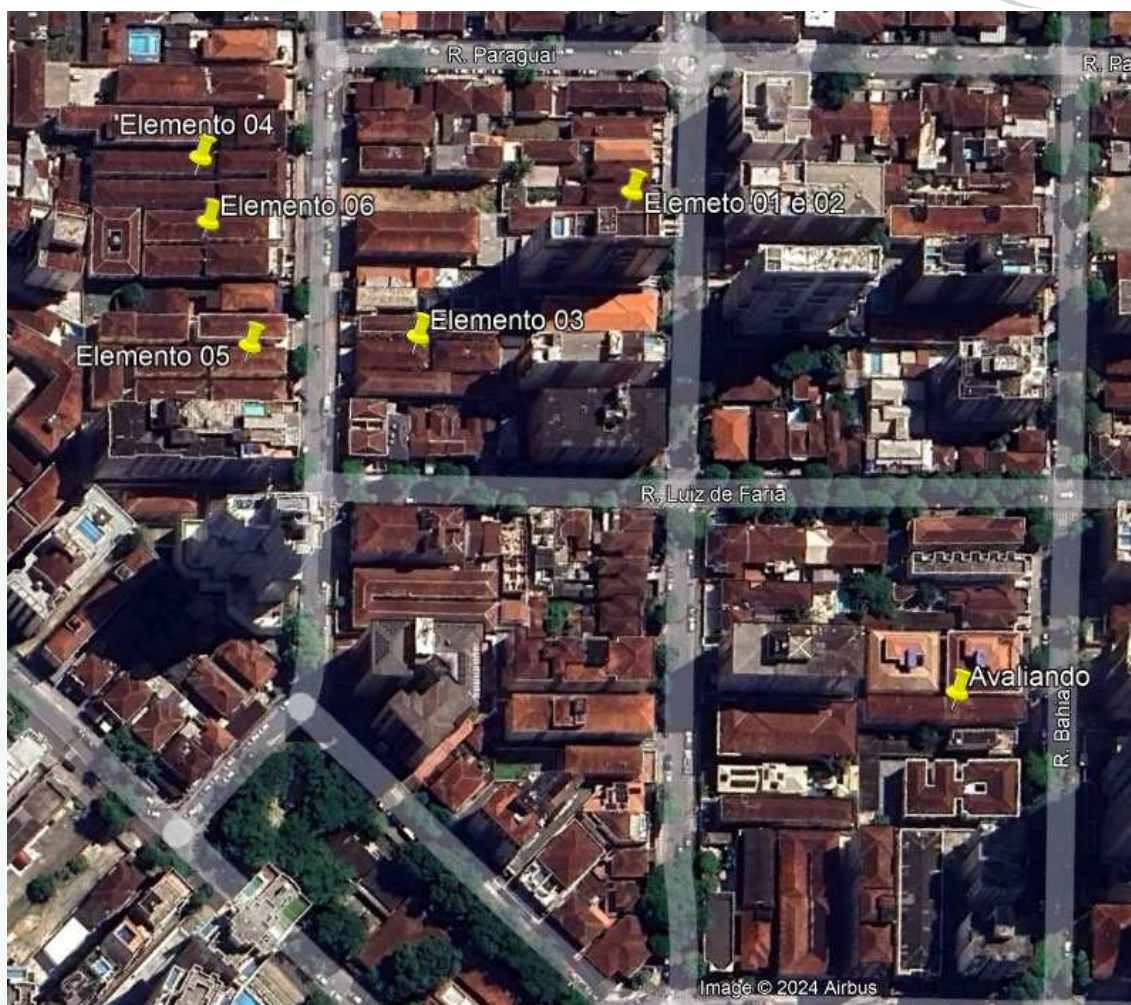
Acima temos uma imagem do Google Earth, onde nota-se a localização dos elementos da pesquisa, em relação ao imóvel avaliando.

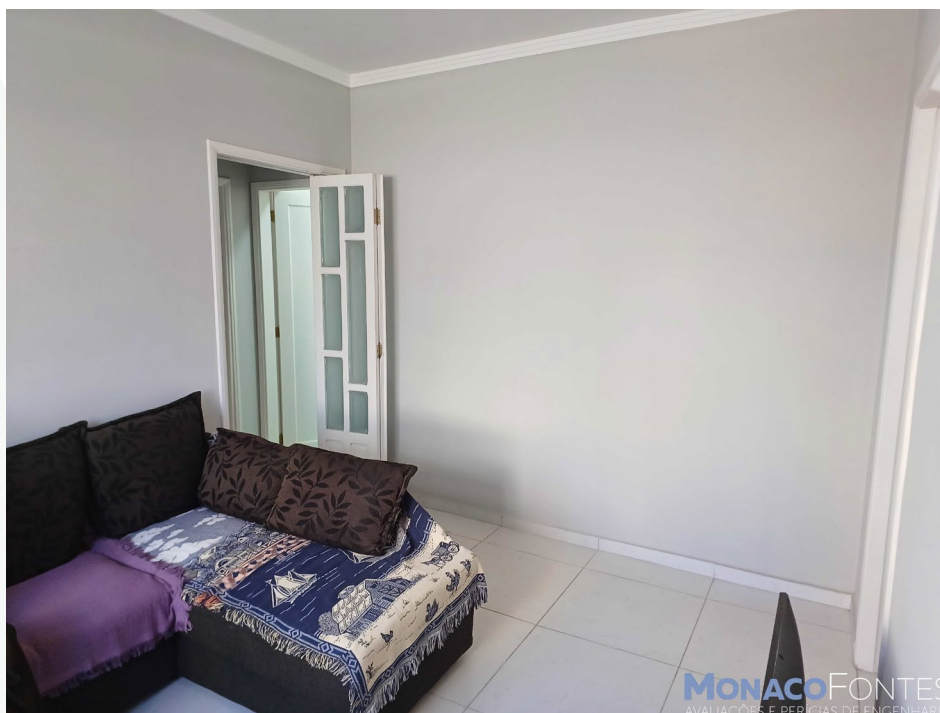
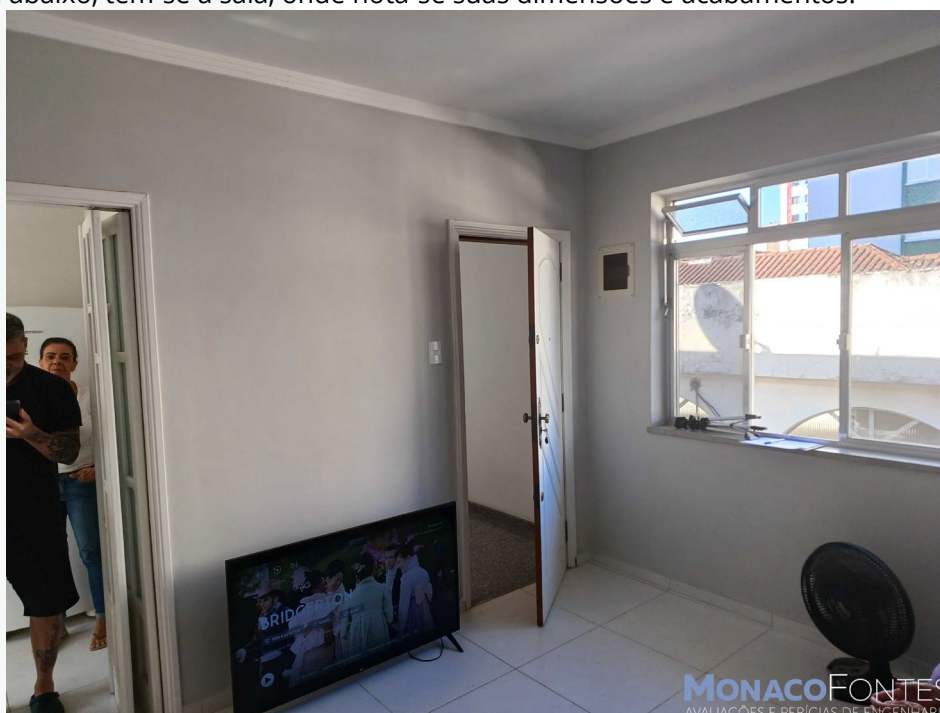
## Sala

A sala apresenta piso cerâmico, paredes e teto revestidos com massa fina pintada e porta de madeira, e, janela em metal e vidro.

Acima e abaixo, tem-se a sala, onde nota-se suas dimensões e acabamentos.

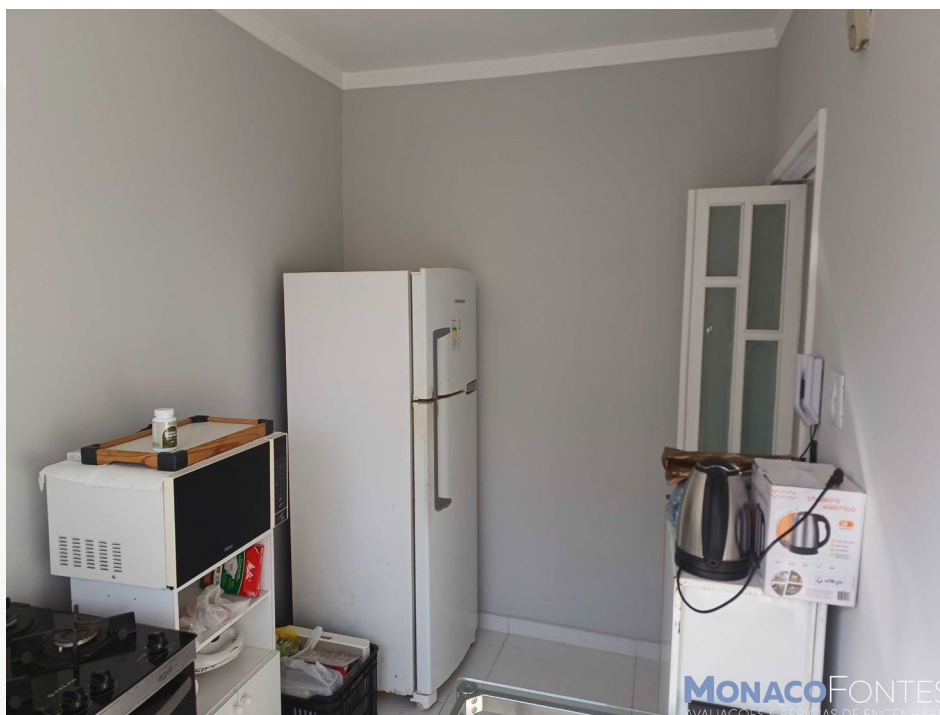
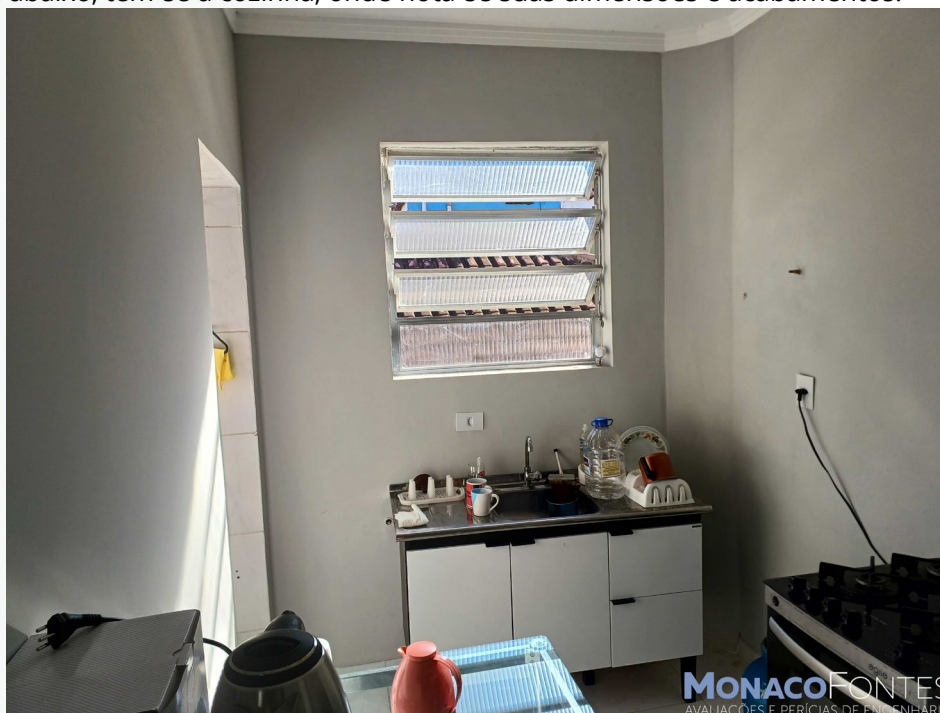
## Cozinha

A cozinha apresenta piso em revestimento cerâmico, paredes e teto em massa fina pintada, porta em madeira e vidro e janela em alumínio e vidro.

Acima e abaixo, tem-se a cozinha, onde nota-se suas dimensões e acabamentos.

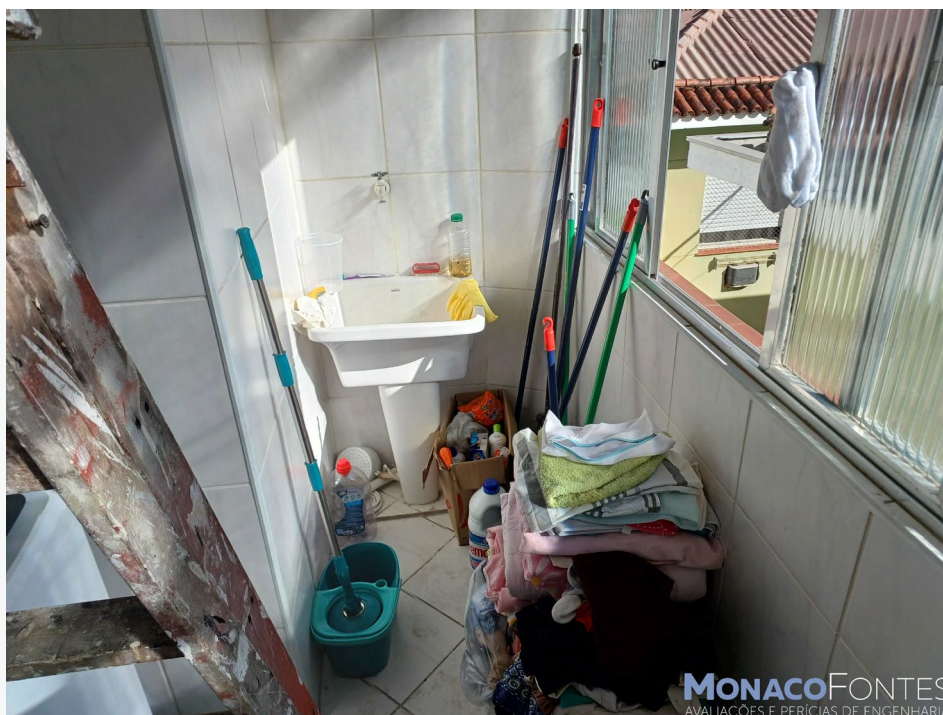
## Área de Serviço

A área de serviço apresenta piso e paredes em revestimento cerâmico, teto em massa fina pintada, e, janela em alumínio e vidro.

Acima, tem-se a área de serviço, onde nota-se suas dimensões e acabamentos.

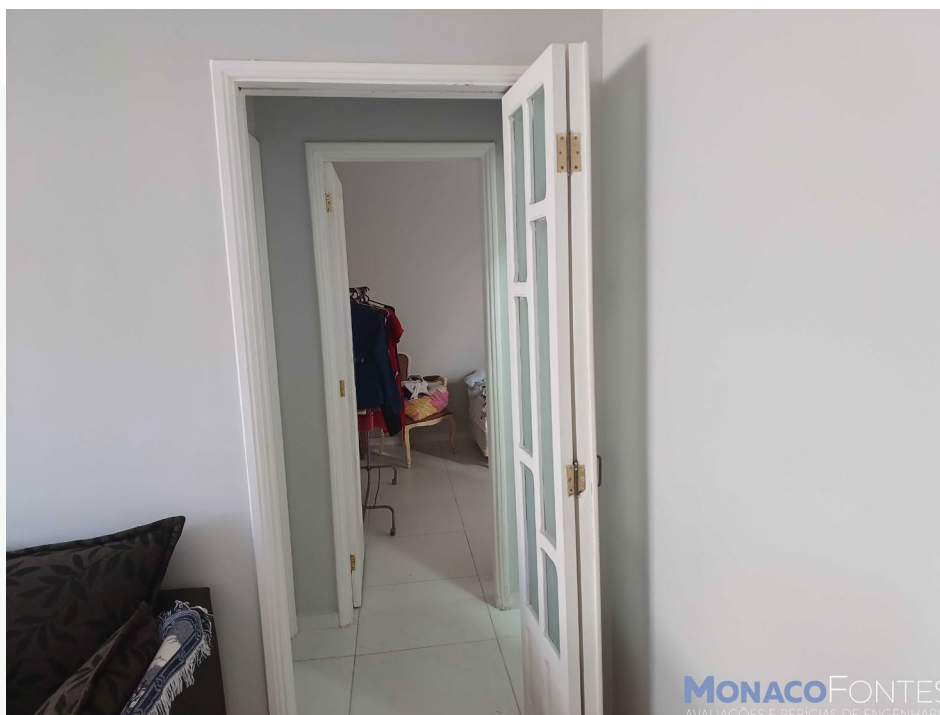
## Hall

O hall apresenta piso em revestimento cerâmico, paredes e teto em massa fina pintada, e, porta em madeira e vidro.

Acima e abaixo, tem-se o hall, onde nota-se suas dimensões e acabamentos.

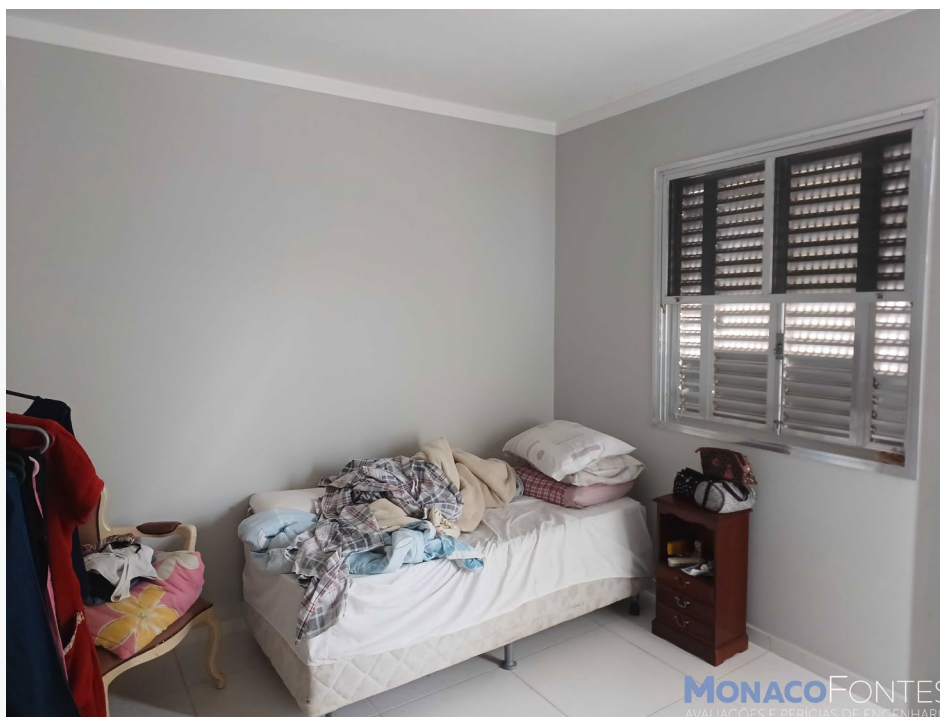
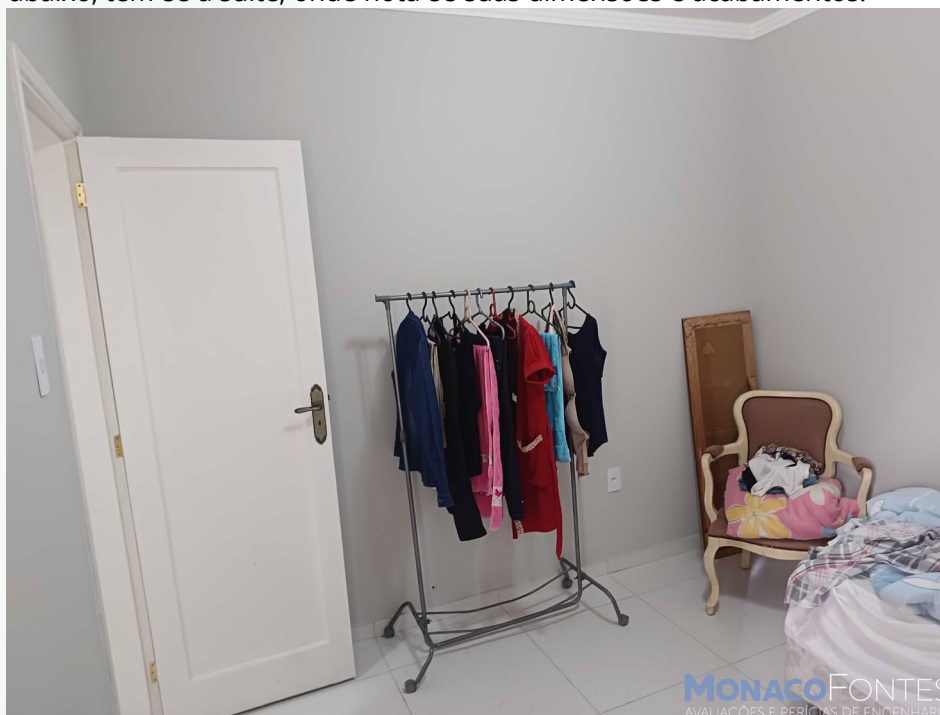
## Suíte

A suíte apresenta piso em revestimento cerâmico, paredes e teto em massa fina pintada, porta em madeira, e, janela em alumínio e vidro.

Acima e abaixo, tem-se a suíte, onde nota-se suas dimensões e acabamentos.

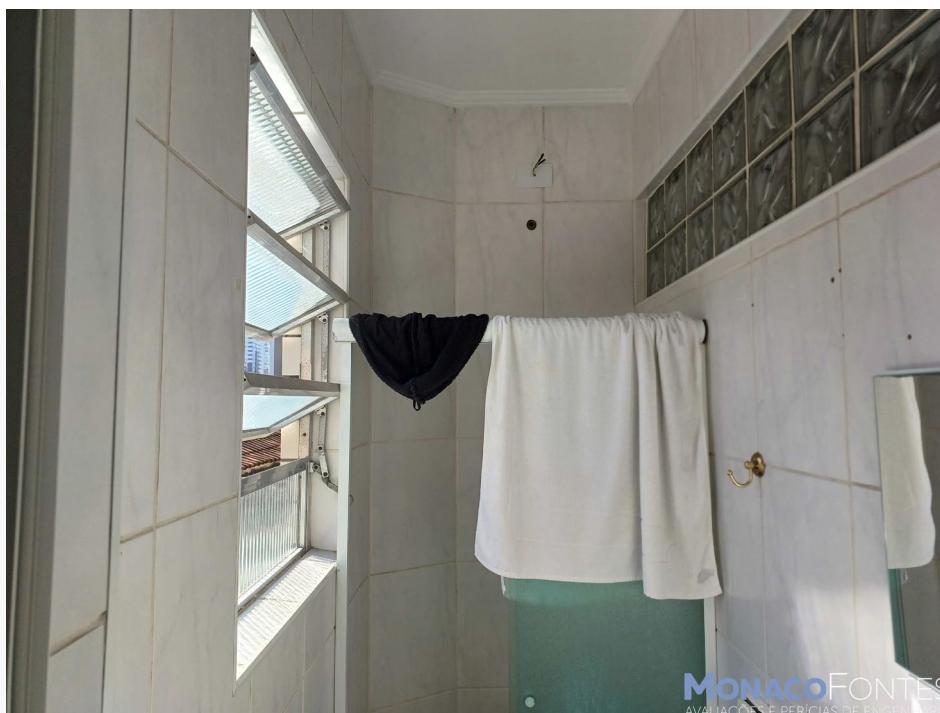
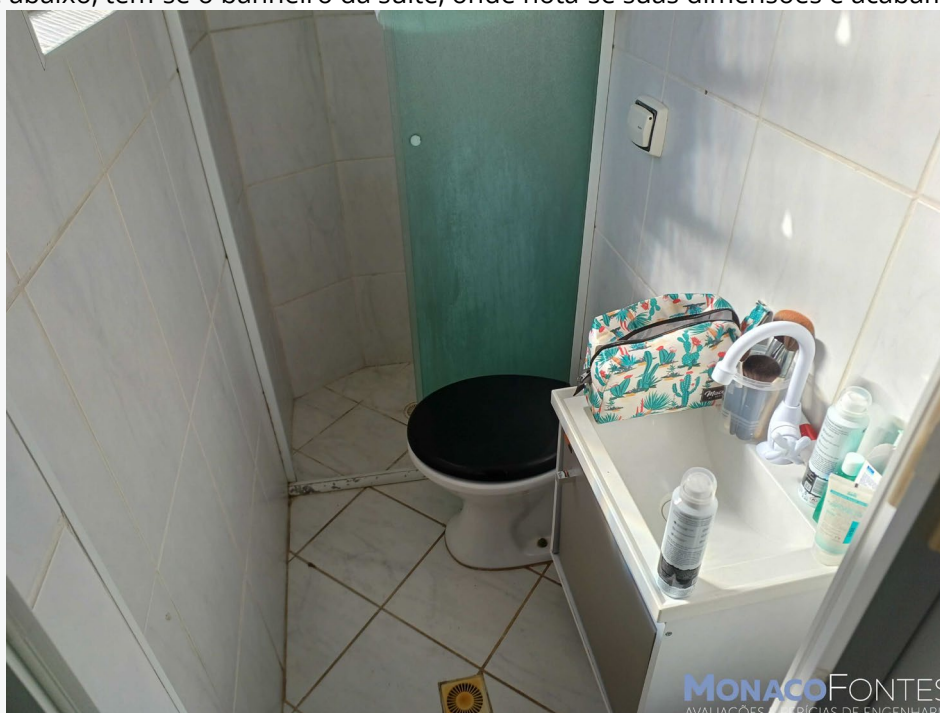
## **Banheiro da Suíte**

O banheiro da suíte apresenta paredes e piso em revestimento cerâmico, teto em massa fina pintada, porta em PVC, e, janela em alumínio e vidro.

Acima e abaixo, tem-se o banheiro da suíte, onde nota-se suas dimensões e acabamentos.

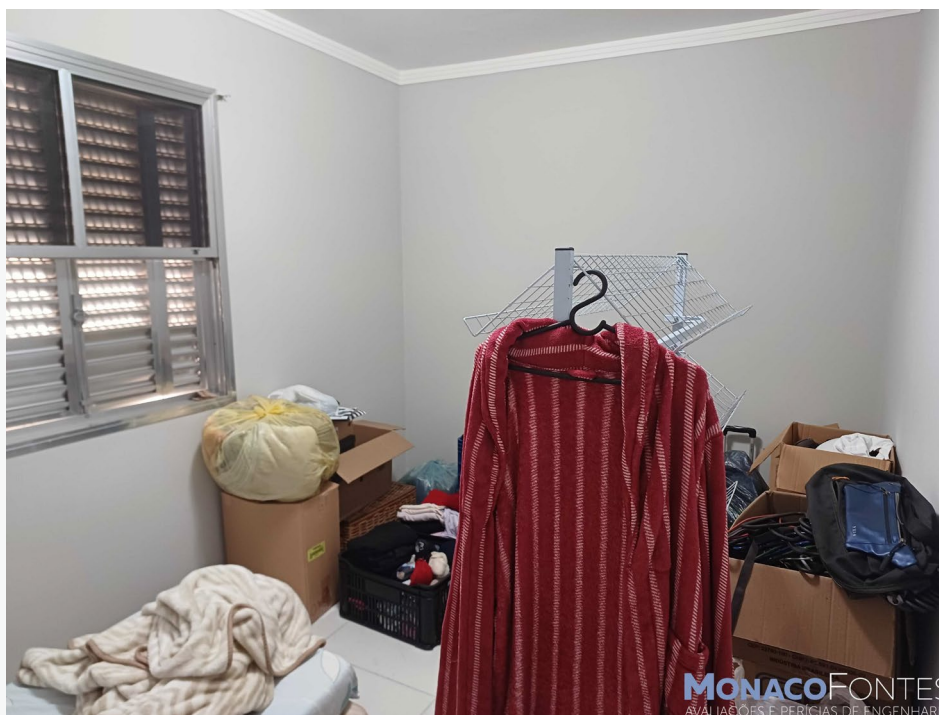
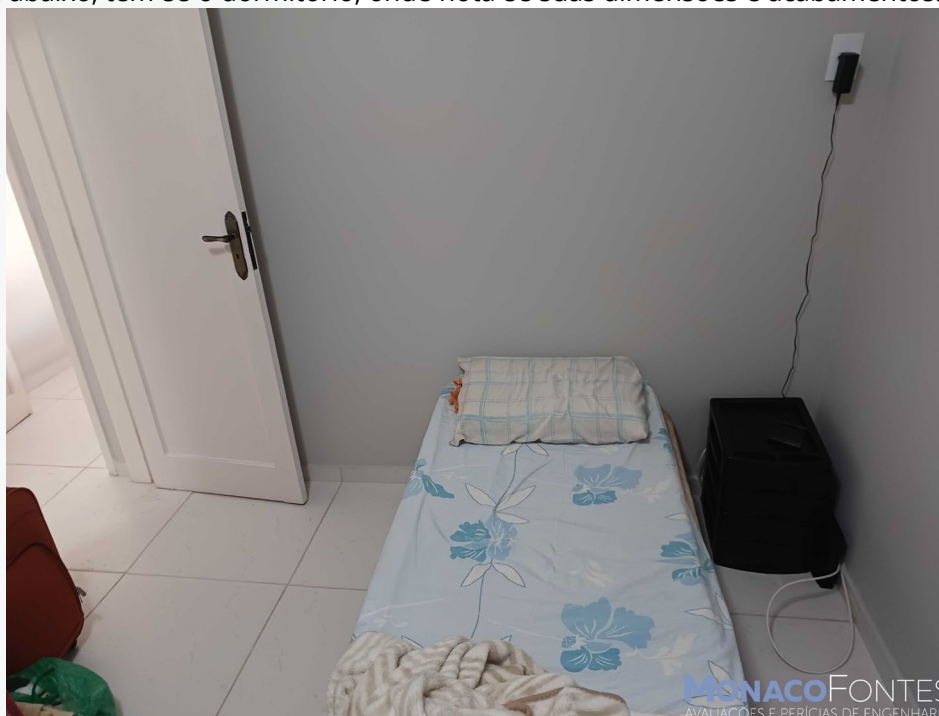
**Dormitório**

O dormitório apresenta piso em revestimento cerâmico, paredes e teto em massa fina pintada, porta em madeira, e, janela em alumínio e vidro.

Acima e abaixo, tem-se o dormitório, onde nota-se suas dimensões e acabamentos.

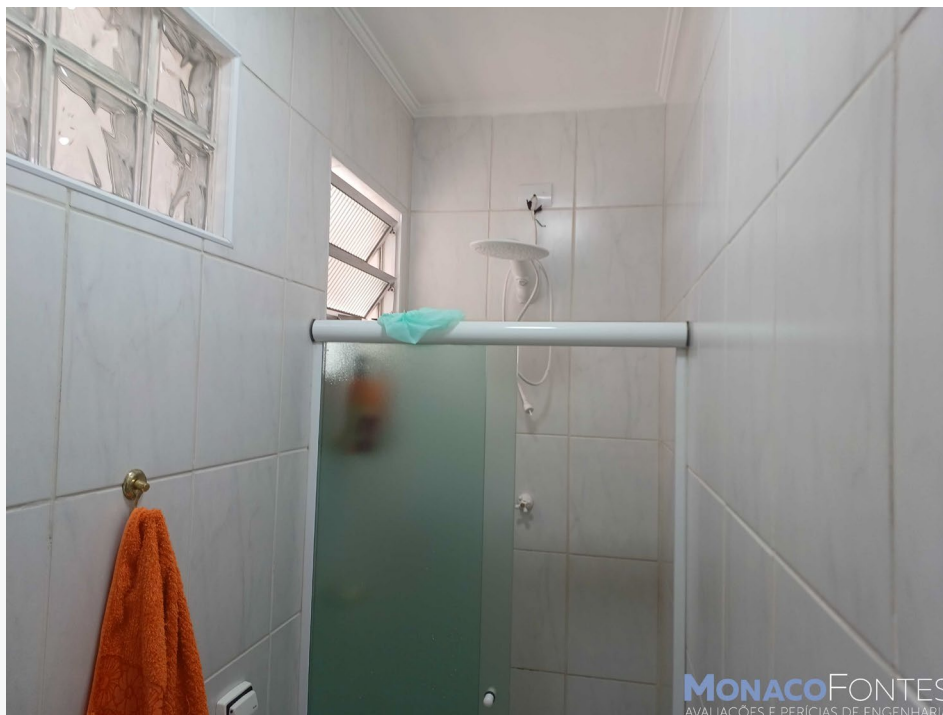
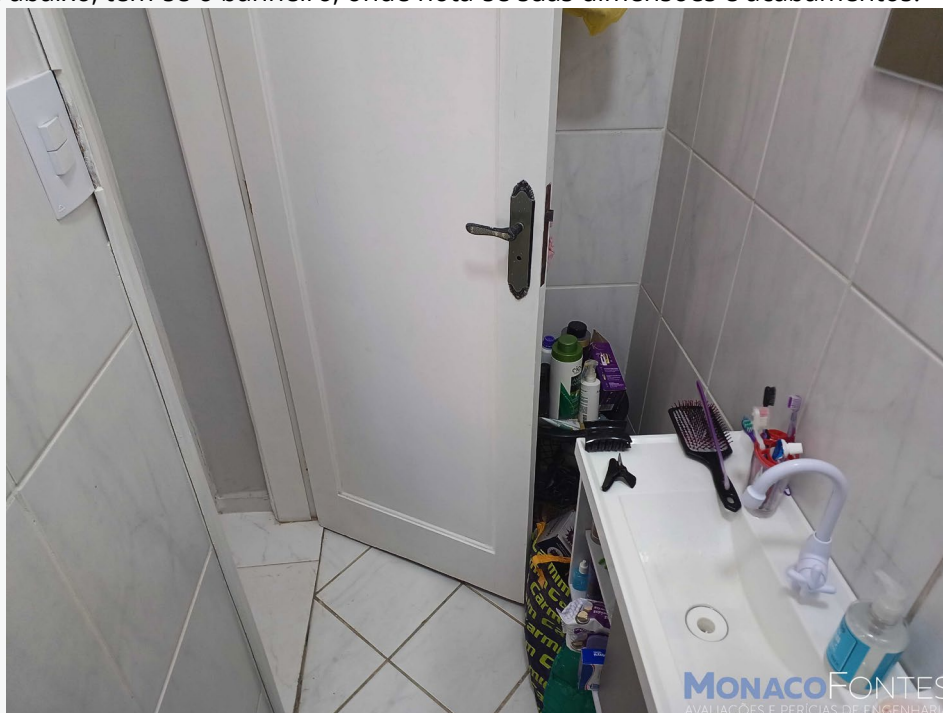
## **Banheiro**

O banheiro apresenta paredes e piso em revestimento cerâmico, teto em massa fina pintada, porta em madeira, e, janela em alumínio e vidro.

Acima e abaixo, tem-se o banheiro, onde nota-se suas dimensões e acabamentos.
